Estágio na empresa GNS - Building Solutions, S.A. - Relatório de atividades e estudos realizados

**ESTÁGIO NA EMPRESA GNS – BUILDING SOLUTIONS, S.A.
RELATÓRIO DE ATIVIDADES E ESTUDOS REALIZADOS**

Relatório de Estágio submetido para satisfação parcial dos requisitos do grau de
MESTRE EM ENGENHARIA CIVIL – RAMO DE CONSTRUÇÕES

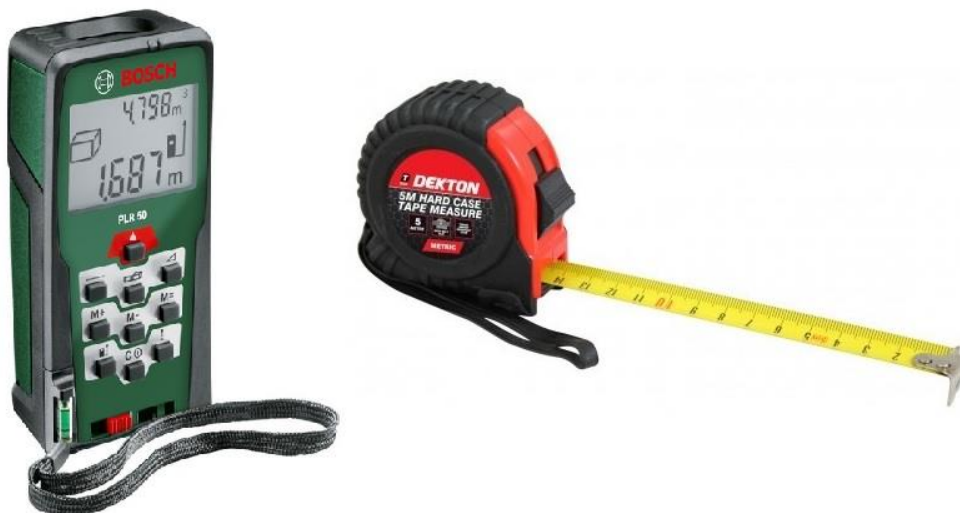
Figura 2.3 – Aparelhos de medição

Nas reabilitações e remodelações de edifícios nem sempre existem projetos de execução, nessas situações são usados como equipamentos de medição o medidor de distância a laser e a fita métrica. O medidor a laser é destinado a medir comprimentos, alturas e calcular áreas e volumes. Trata-se de um instrumento apropriado para fazer rápidas medições pois o aparelho transmite um laser que quando atinge o alvo, permite dar a conhecer a sua exata distância. Quando não existe um alvo para obter a distância, ou quando se trata de distâncias demasiado pequenas, utiliza-se a fita métrica.

A fita métrica não permite obter uma medição exata, além de que torna o trabalho bastante mais moroso. Neste caso, quando se tratam de distâncias grandes, é necessário ter sempre mais do que um indivíduo para fazer a medição para assim, conseguir imobilizar as duas pontas da fita métrica.

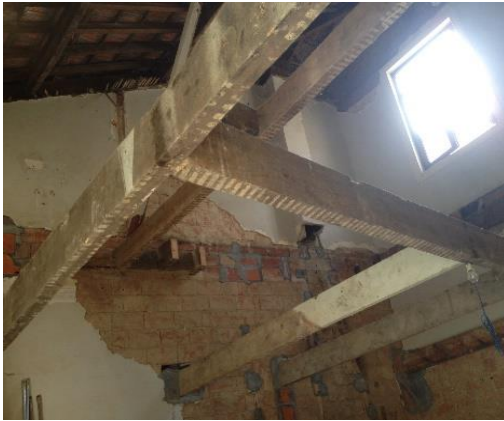
a)

- Escoramento das paredes da habitação para proceder a todas as demolições, Figura 2.50 – a);
- Execução de todas as demolições de forma a obter um espaço amplo, Figura 2.5 – b);

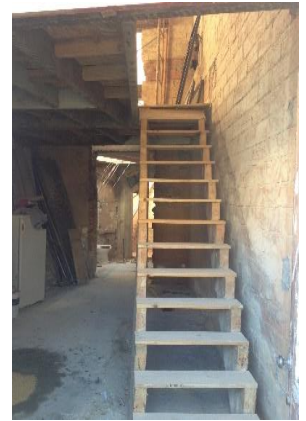
c)

- Execução de pavimento de separação entre o R/C e o 1º andar em OSB com reforço das vigas em madeira;
- Execução de escadas de ligação entre o R/C e o 1º andar em OSB, Figura 2.5 – c);

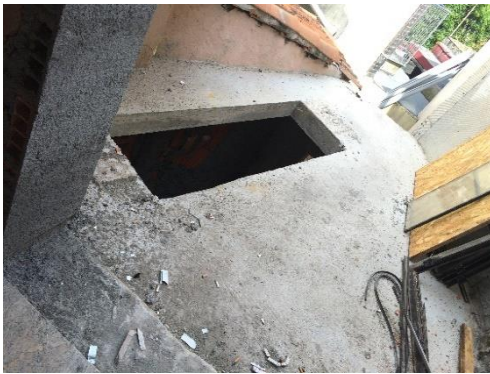
d)

- Execução de terraço exterior sobre a zona da cozinha em betão armado, Figura 2.5 – d);
- Abertura de caboucos para passagem de tubagem para abastecimento de água e drenagem de águas residuais e tubagem de eletricidade;

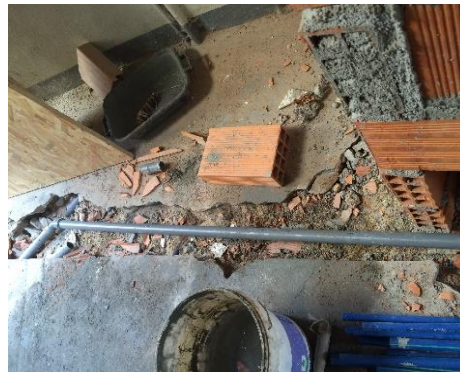
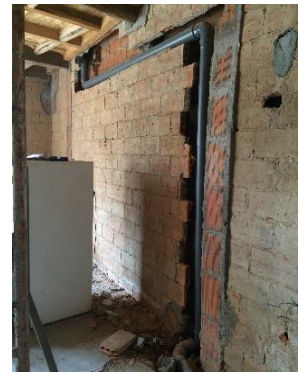
- Colocação de tubagem para abastecimento de água e drenagem de águas residuais entre o R/C e o 1º andar, Figura 2.5 – e) e f);
- Colocação de tubagem para passagem de cabos de eletricidade entre o R/C e o 1º andar;

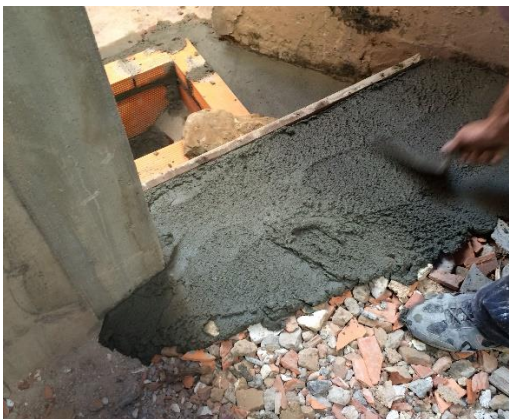
g)

- Desmontagem das caixilharias existentes na habitação;
- Regularização de todo o pavimento do R/C com betonilha, Figura 2.5 – g);
- Colocação de forras de parede, paredes divisórias interiores em gesso cartonado sem qualquer tipo de isolamento, Figura 2.5 – h) e i);

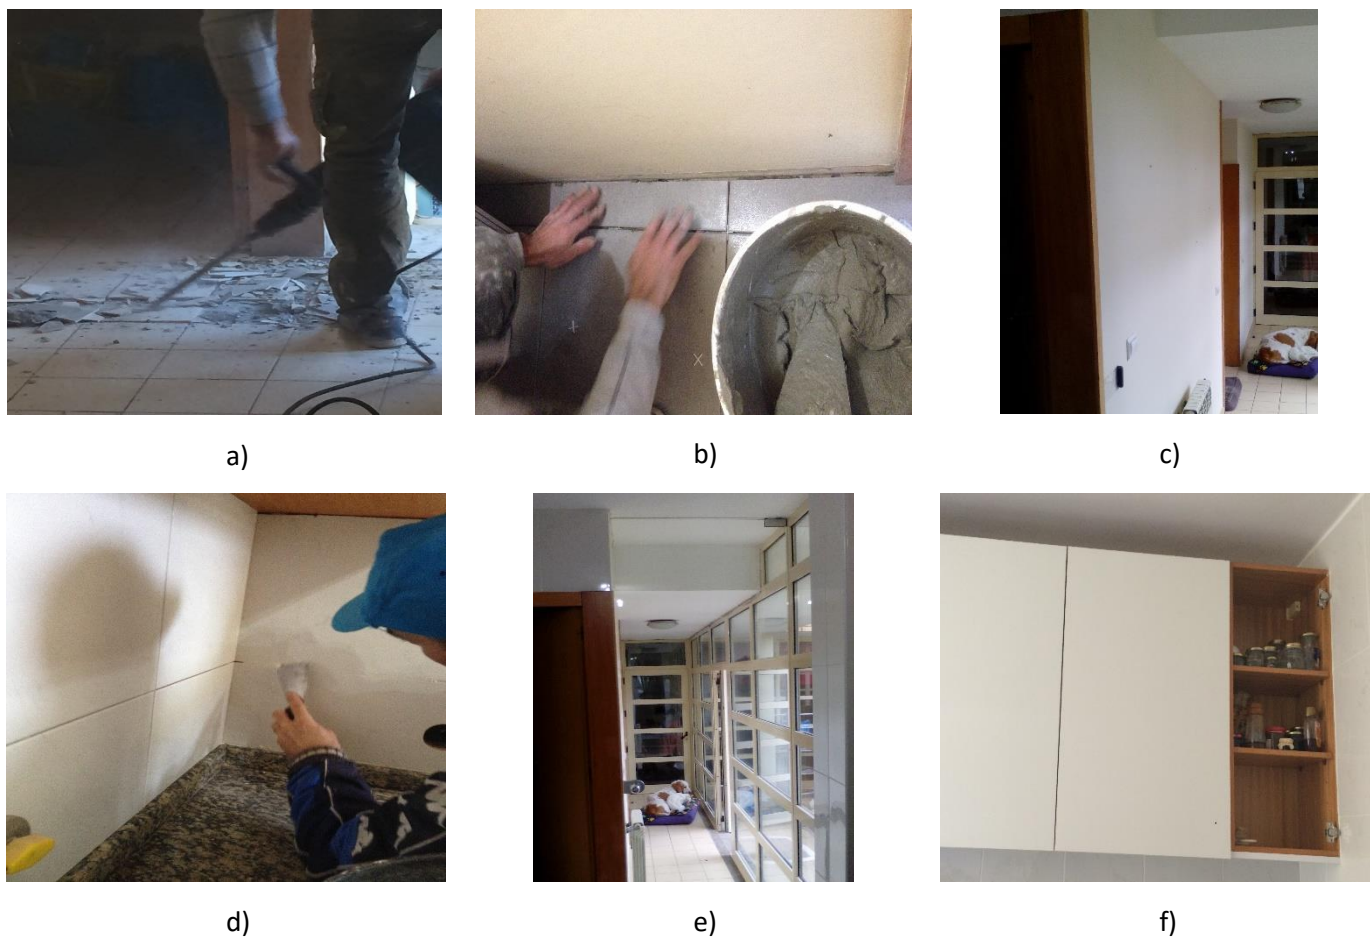
Figura 2.7 – Conjunto de fotografias das tarefas acompanhadas na obra

- Remoção do pavimento cerâmico e nivelamento do mesmo para posterior aplicação de novo revestimento cerâmico, Figura 2.7 – a);
- Aplicação de revestimento cerâmico nas paredes com cimento cola;
- Assentamento de revestimento cerâmico no pavimento sobre base previamente preparada, incluindo aplicação dos rodapés, Figura 2.7 – b);
- Pintura das paredes e teto com uma primeira aplicação de isolamento primário, seguindo-se a aplicação de duas demãos de tinta com cor escolhida pelo D.O., Figura 2.7 – c);
- Aplicação de tomação de juntas na cerâmica do pavimento e das paredes, Figura 2.7 – d);

- Montagem de porta pivotante interior em vidro temperado liso de 8mm, Figura 2.7 – e);
- Remoção de todas as portas existentes nos armários superiores e inferiores para posterior colocação de novas em melamina branca. Remoção do painel frontal das gavetas existentes nos armários e aplicação de novos também em melamina branca, Figura 2.7 – f);
- Montagem de rodapés dos armários e aplicação de tampas de sifão no pavimento da cozinha.

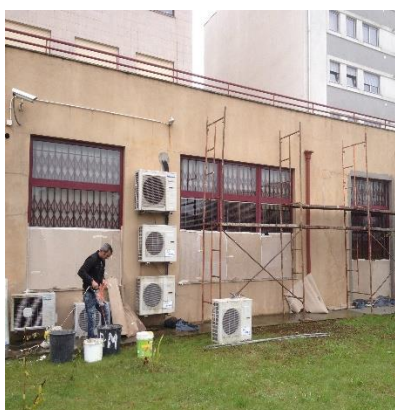
a)

- Montagem de meios de elevação certificados e autorizados pelas autoridades competentes, e meios de proteção respeitando todas as normas de segurança, Figura 2.10 – a);

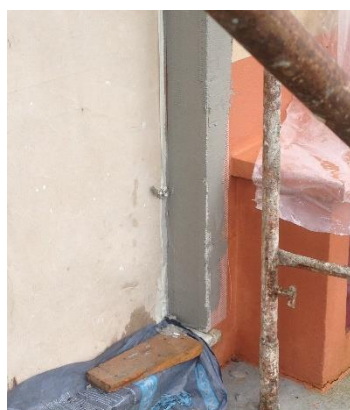
b)

- Colocação de proteção em todas as janelas de forma a preservar a sua qualidade, Figura 2.10 – b);
- Execução de lavagem da fachada a jato de água com alta pressão, de modo a remover todos os detritos que possam existir e proceder à decapagem da tinta existente de forma a garantir uma superfície limpa para aplicação da argamassa cimentícia;

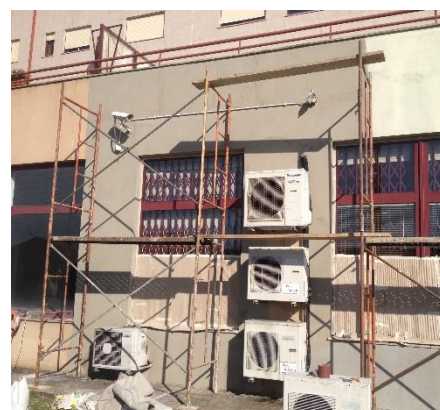
c)

- Reforço dos pontos singulares com ângulo PVC com rede fibra de vidro, Figura 2.10 – c);
- Aplicação de rede fibra de vidro em toda a fachada;
- Aplicação de barramento em duas demãos, com argamassa cimentícia adesiva, reforçada com fibras, hidrófuga e flexível tipo Weber Therm Pro armada com rede de fibra de vidro, Figura 2.10 – d) e e);

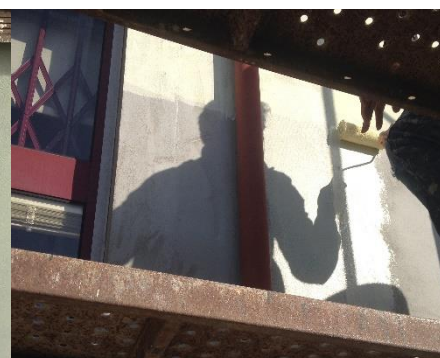
f)

- Aplicação de uma demão de primário Weber Prim Regulador e acabamento final contínuo de alta qualidade da gama Weber Plast, Figura 2.10 – f);
- Desmontagem de meios de elevação certificados e autorizados pelas autoridades competentes.

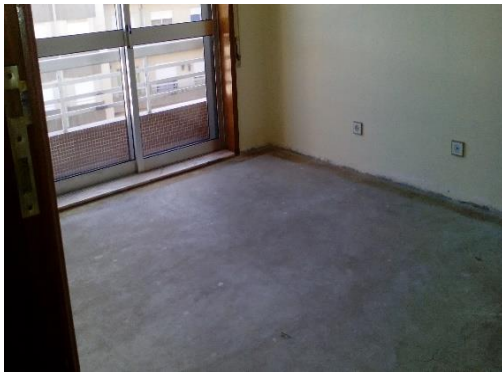
a)

- Demolição de todas as louças sanitárias e de todos os armários de cozinha;
- Remoção do pavimento cerâmico existente em toda a habitação, Figura 2.12 – a);

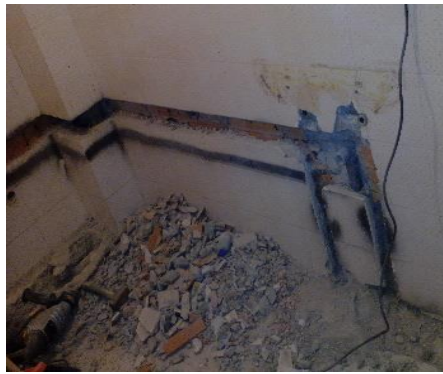
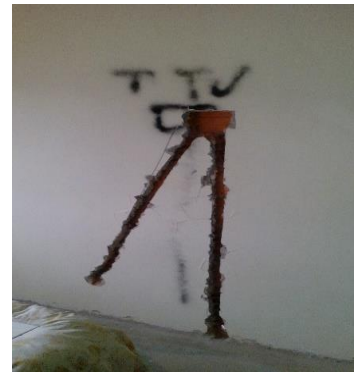
- Picagem do pavimento e da parede para fazer passar a rede de abastecimento de água e de eletricidade, Figura 2.12 – b) e c);
- Execução de rede de abastecimento de água quente e fria em PPR fazendo a ligação do contador às casas de banho e à cozinha e dispensa, Figura 2.12 – d);

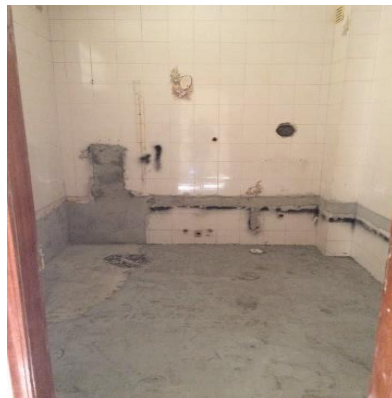
e)

- Passagem de cabos elétricos para as várias divisões da habitação;
- Tapamento de todos os caboucos abertos para passagem de tubagem e de cabos elétricos, Figura 2.12 – e);

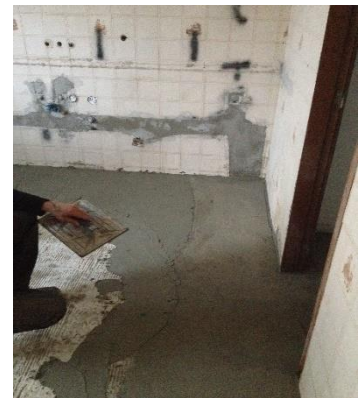
f)

- Regularização de todo o pavimento com betonilha de forma a homogeneização do mesmo, Figura 2.12 – f);
- Impermeabilização das paredes na zona da banheira e todo o pavimento com material da Weber (Weber.dry KF);

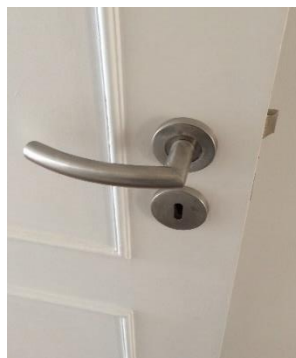
h)

- Colocação de novos puxadores em todas as portas interiores do apartamento, Figura 2.12 – h);
- Aplicação de cerâmica nas paredes das casas de banho e da cozinha;

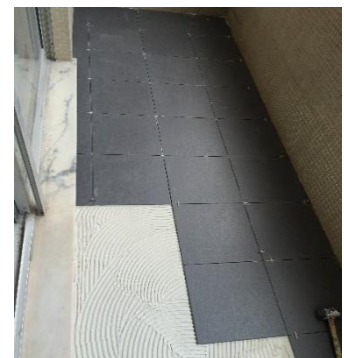
i)

- Aplicação de cerâmica no pavimento da varanda, Figura 2.12 – i);
- Aplicação de pavimento flutuante e rodapés em toda a habitação com prévia aplicação de uma tela isolante;

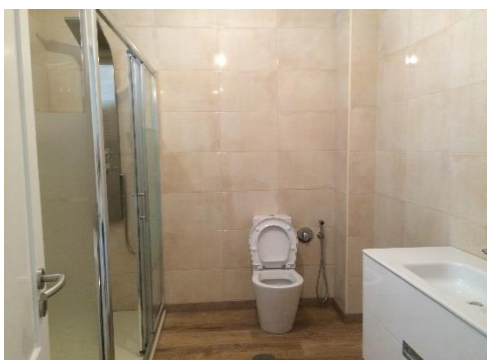
j)

- Montagem de móveis, louças sanitárias, torneiras e espelhos em todas as casas de banho, Figura 2.12 – j);
- Pintura com duas demãos em todos os tetos e paredes existentes com cor escolhida pelo D.O., Figura 2.12 – k);

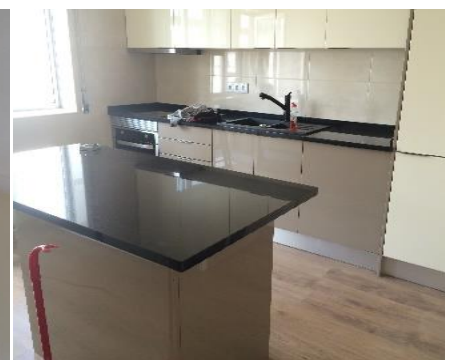
l)

- Montagem de todos os móveis na cozinha, misturadora, pia de lavar a louça, forno e placa vitrocerâmica, Figura 2.12 – l);
- Afinação de todas as caixilharias.

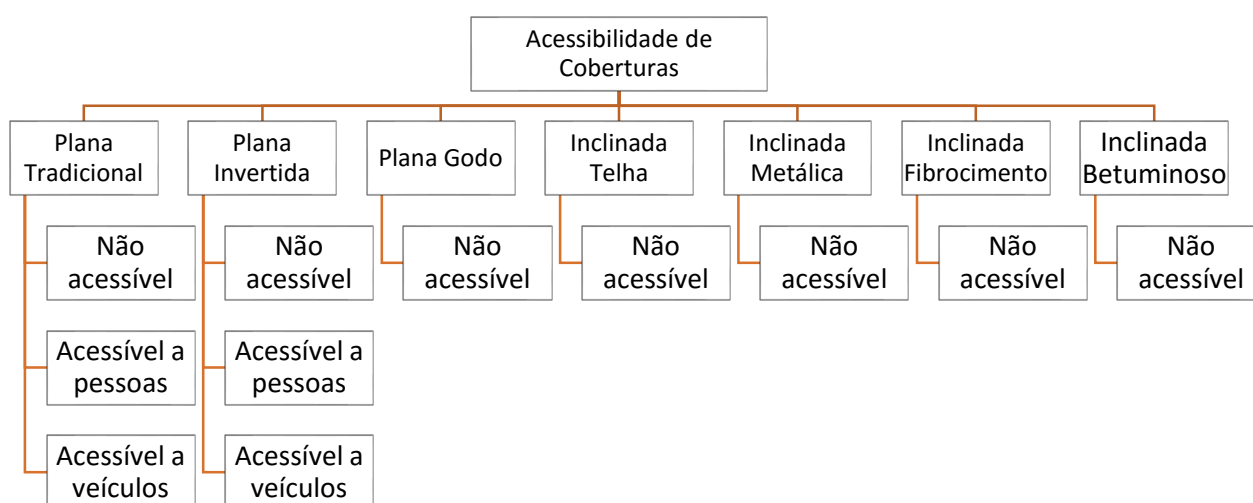
Figura 3.4 – Tipos de acessibilidades de coberturas predominantes em Portugal

Este estudo tem como objetivo caracterizar as coberturas mais correntes em Portugal e as soluções de conceção desenvolvidas em cada situação. A Figura 3.4 e Figura 3.5 apresentam os vários sistemas de coberturas quanto à sua acessibilidade e quanto ao tipo de revestimentos, predominantes em Portugal, de uma forma sintetizada.

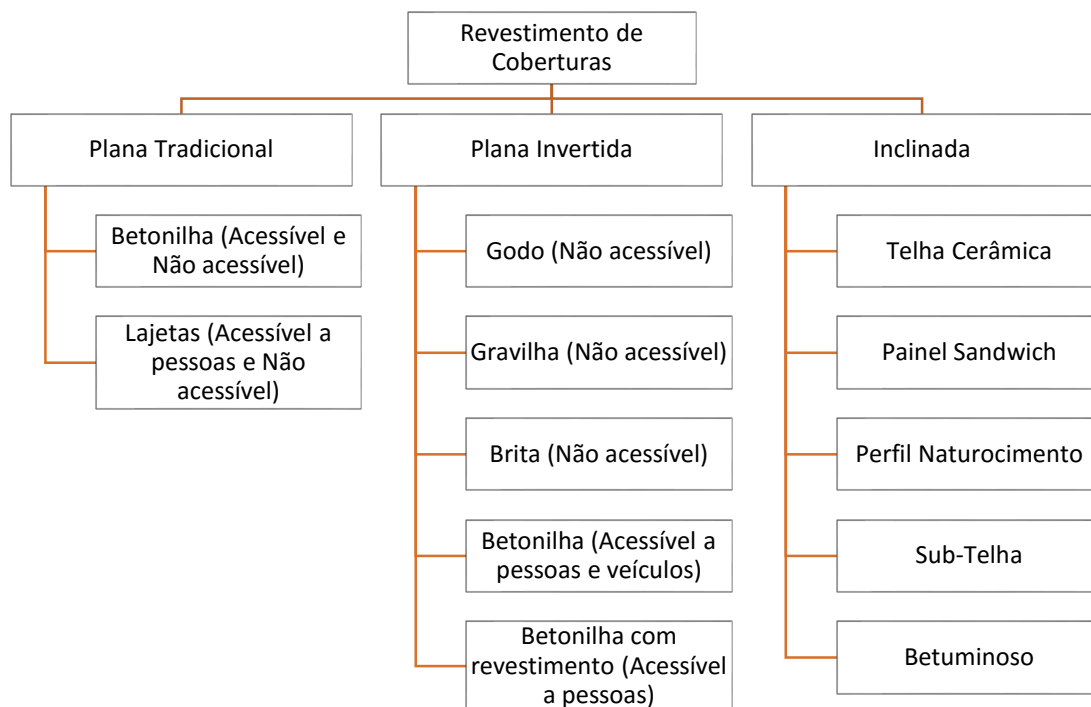
Figura 3.5 – Tipos de revestimentos de coberturas predominantes em Portugal

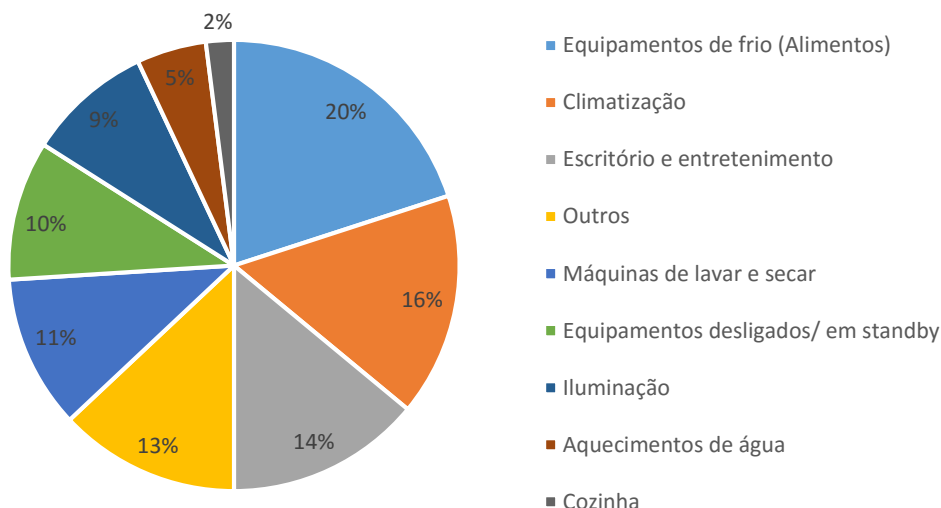
Figura 4.2 – Energia gasta nos diversos equipamentos de uma habitação

Segundo um estudo da EDP – Energias de Portugal, SA, cerca de ¼ da energia que se utiliza nas habitações em Portugal é empregue nos equipamentos de frio para alimentação, seguindo-se a climatização como se pode confirmar no gráfico apresentado na Figura 4.2. As percentagens apresentadas, são valores médios calculados pela EDP com base nos estudos SELINA e REMODECE, podendo os valores reais variar conforme a utilização de cada equipamento.

Segundo o gráfico apresentado na Figura 4.2, quanto ao consumo de energia numa habitação verifica-se que os equipamentos de frio para alimentos são a principal fonte de energia consumida no setor doméstico em Portugal, que represente 20% do consumo total de energia. Como tal, para diminuir o consumo energético destes equipamentos pode-se evitar abrir a porta do frigorífico, combinado ou arca desnecessariamente e evitar encher em demasia o frigorífico.

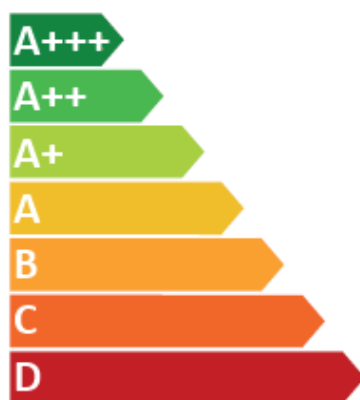
Figura 4.3 – Etiqueta energética

A etiqueta energética foi desenvolvida com o objetivo de informar o consumidor sobre determinadas características e desempenho das habitações e dos equipamentos domésticos, ou seja, informar sobre a sua eficiência. A etiqueta, com a sua última alteração em 2012, apresenta uma escala de classificação, conforme apresentado na Figura 4.3, de forma a identificar as habitações e os equipamentos mais e menos eficientes energeticamente.

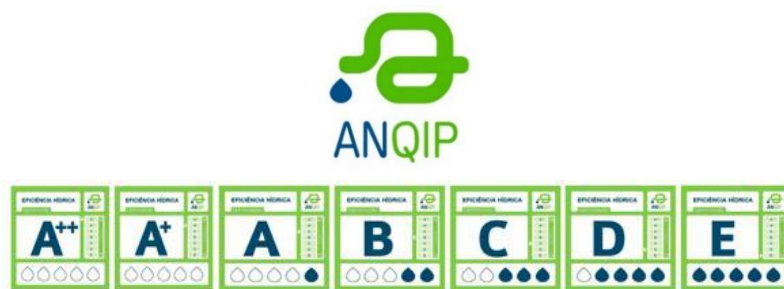
Figura 4.4 – Etiqueta hídrica da ANQIP

Os dispositivos aderentes à certificação e etiquetagem de eficiência hídrica passaram a apresentar uma classificação semelhante à classificação energética. A etiqueta varia entre a classificação A++, como sendo a mais eficiente, e E, a menos eficiente, permitindo ao consumidor distinguir estes equipamentos de acordo com o seu consumo de água conforme é apresentado na Figura 4.4.

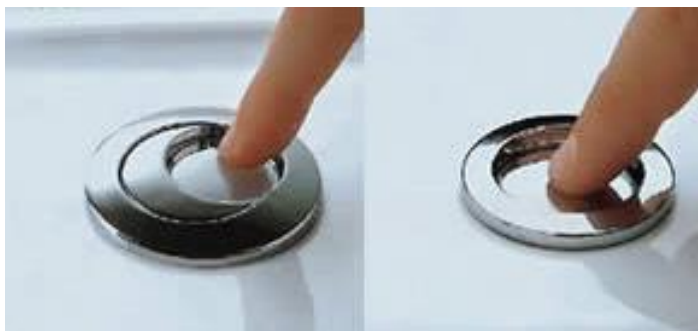
Figura 4.5 – Imagem de comparação de botão de autoclismo com dupla descarga ou descarga completa

A adoção de soluções ou medidas eficientemente hídricas em edifícios pode passar por exemplo, pela aplicação de um autoclismo de reduzida descarga ou até mesmo de dupla descarga de forma a ser consumida menos água pois existem duas opções de descarga, uma parcial e outra total, consoante a utilização necessária.

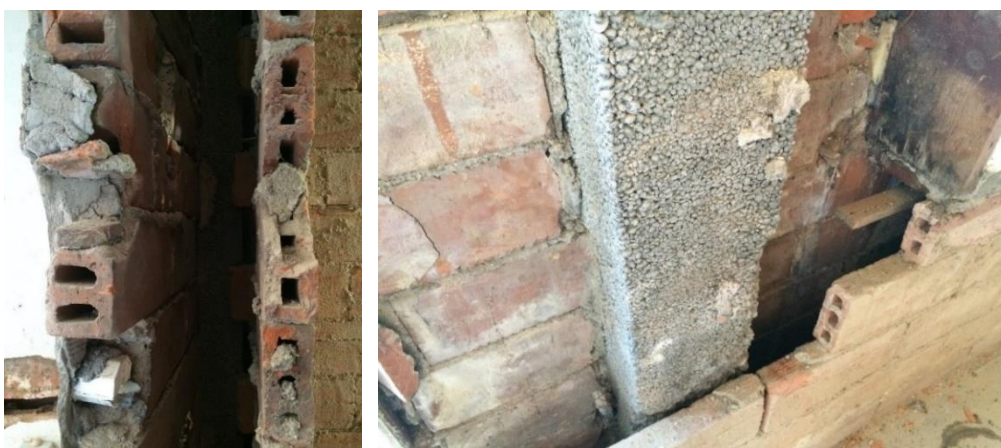
- 1) Parede exterior → Parede exterior com reboco em ambas as faces, tijolo cerâmico furado de 11 cm de espessura pelo exterior e de 7 cm pelo interior com um espaço de ar não-ventilado entre eles de 15 cm

Figura 4.8 – Estado inicial das paredes em contacto com o exterior

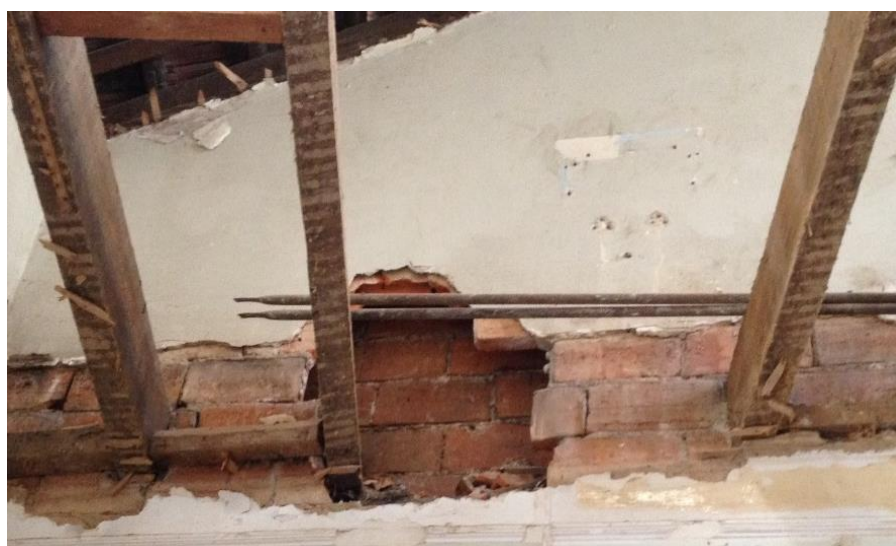
- 2) Parede em contacto com edifícios adjacentes → Parede com reboco numa face, tijolo cerâmico furado de 7 cm em ambas as faces e espaço de ar não-ventilado entre eles de 15 cm e acabamento em estuque fino pintado na outra face

Figura 4.9 – Estado inicial das paredes em contacto com edifícios adjacentes

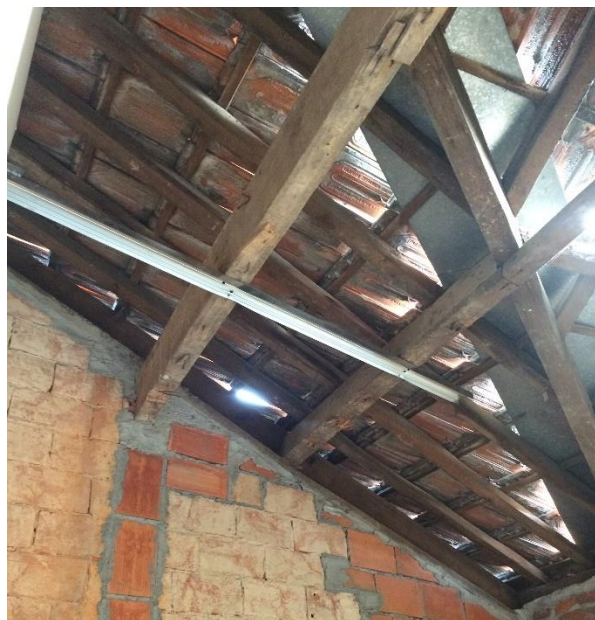
- 3) Cobertura inclinada → Cobertura com revestimento exterior em telha cerâmica e respetiva estrutura de suporte em madeira seguido de isolamento térmico poliestireno expandido extrudido (XPS) do tipo *roofmate* com 8 cm de espessura e acabamento em placas de gesso cartonado de 13 cm de espessura e acabamento pintado pelo interior

Figura 4.10 – Reforço da estrutura da cobertura inclinada

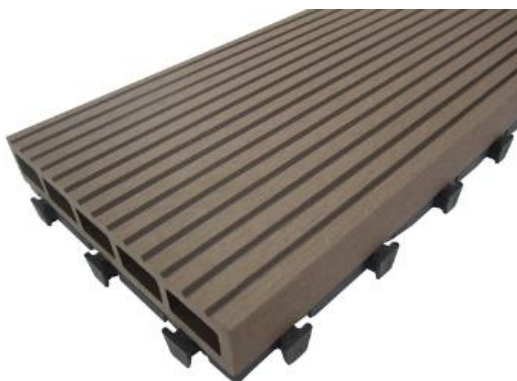
Figura 4.11 – Imagem exemplificativa do revestimento exterior em deck em composite

- 4) Terraço (cobertura da cozinha) → Cobertura com revestimento exterior em deck, conforme apresentado na Figura 4.11 seguido de laje em betão armado com 23 cm de espessura, estrutura de betão leve com 15 cm, isolamento térmico (XPS) do tipo *roofmate* com 8 cm e acabamento em placas de gesso cartonado de 13 cm de espessura pintado

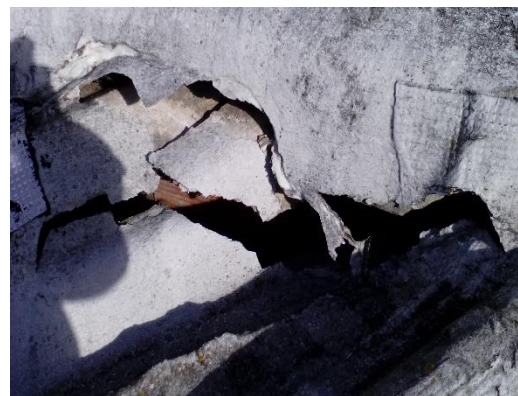
- Anomalia encontrada na EB2,3 Maria Manuela Sá

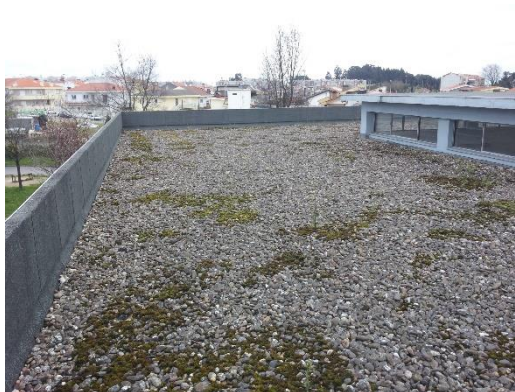
- Anomalia encontrada na EB2,3 Maria Manuela Sá

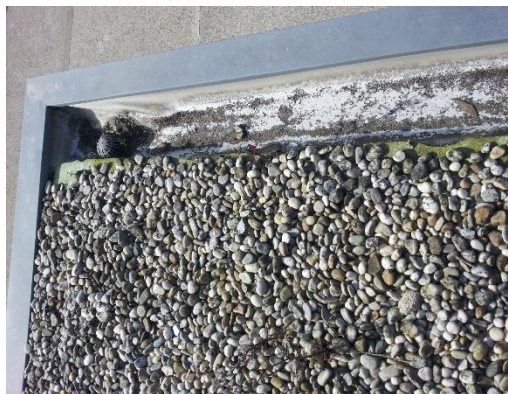
- Anomalia encontrada na EB2,3 Santiago (Custóias)

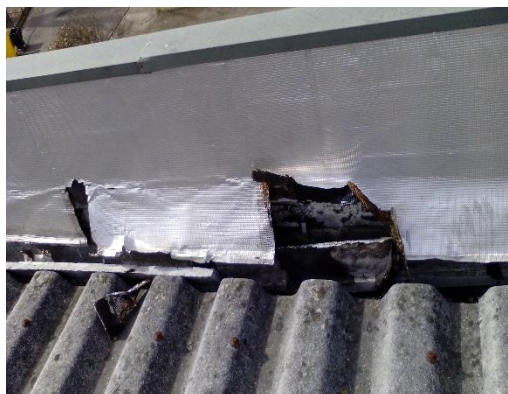
- Anomalia encontrada na EB1 de 4 Caminhos

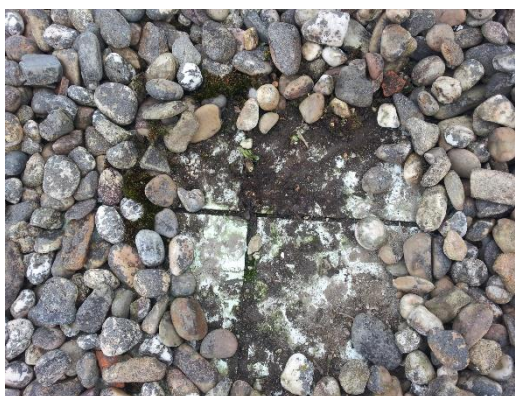
- Anomalia encontrada na EB2,3 Maria Manuela Sá
