Relatório de Estágio - Casa Burguesa do Porto

RELATÓRIO DE ESTÁGIO
CASA BURGUESA DO PORTO

MESTRE EM ENGENHARIA CIVIL – RAMO DE CONSTRUÇÕES

Supervisor: Rui Manuel Lopes de Sousa (GNS BUILDING SOLUTIONS, SA)

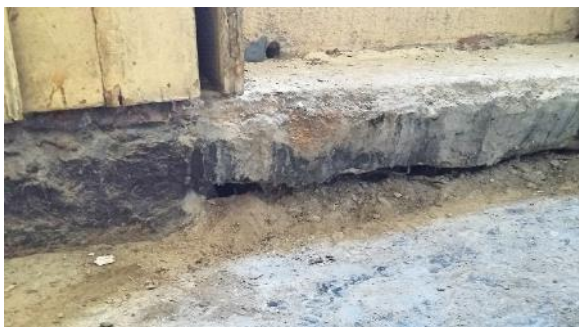
A habitação encontra-se assente em fundações igualmente em pedra. Observando cuidadosamente a Figura 4.3 verifica-se as fundações em pedra e a existência de uma camada de betume de canteiro, utilizado para impermeabilização dos pavimentos e paredes, sobre a mesma.

a) Parede de pedra com betume na zona das caixilharias
