Reabilitação de uma Instituição Particular de Solidariedade Social (IPSS)

Curso de Mestrado em
ENGENHARIA CIVIL - CONSTRUÇÕES

Relatório de Estágio

REABILITAÇÃO DE UMA INSTITUIÇÃO PARTICULAR DE
SOLIDARIEDADE SOCIAL (IPSS)

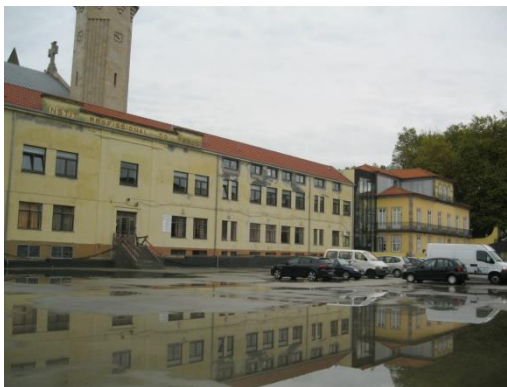
Figura 5 - Espaços Exteriores (parque de estacionamento)

Este espaço possui graves problemas de acumulação de água proveniente das chuvas, uma vez que não possui pendentes para escoamento de água nem quaisquer sistema de drenagem de águas pluviais.

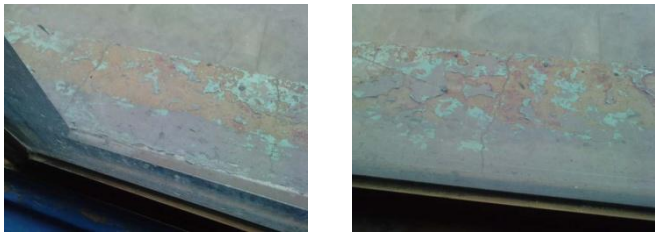
<p>Técnicas construtivas inadequadas. Forte exposição ao sol e chuva. Má qualidade dos materiais utilizados. Fim do ciclo de vida dos materiais.</p>

<p>Apodrecimento dos materiais. Dilatação dos materiais. Má qualidade dos materiais utilizados. Forte exposição ao sol e chuva. Inexistência de acabamento de proteção contra forte exposição ao sol e chuva.</p>

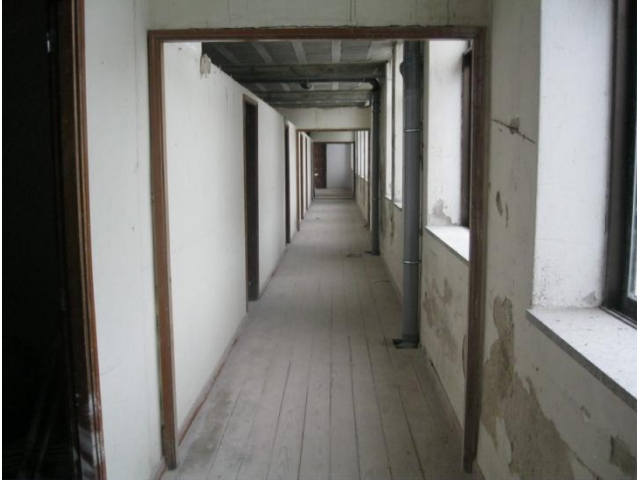
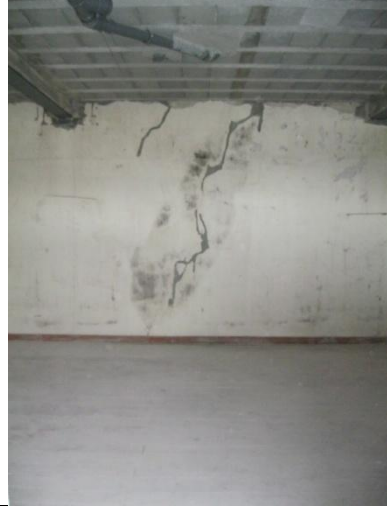
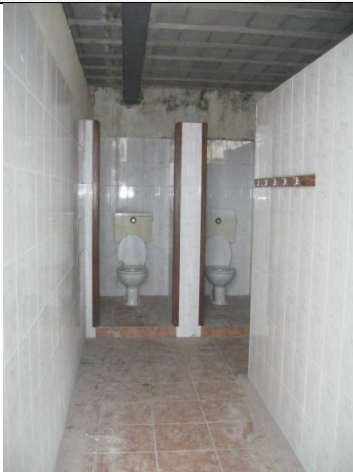
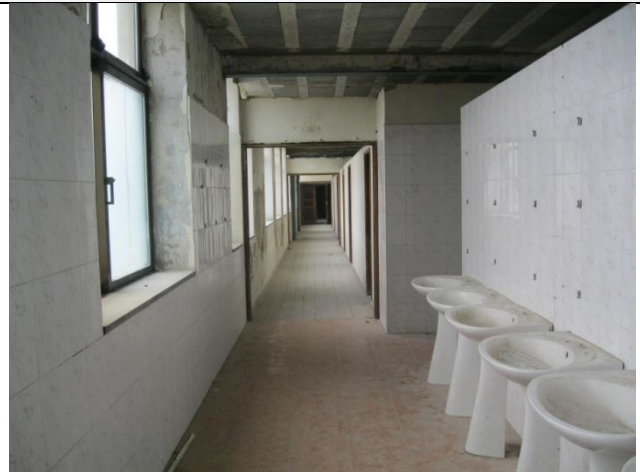
ESTADO ANTES DA INTERVENÇÃO

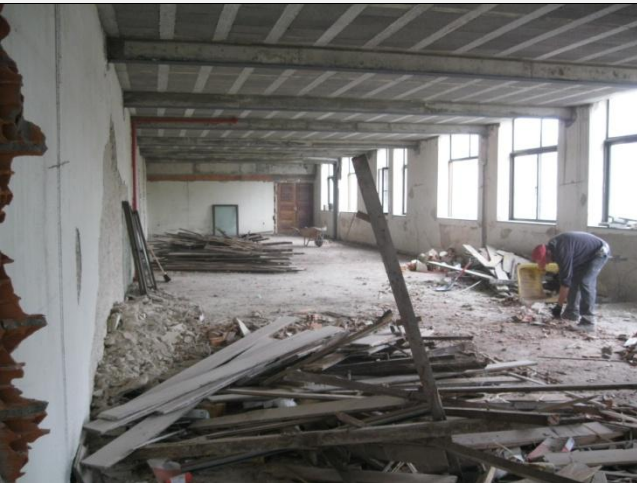
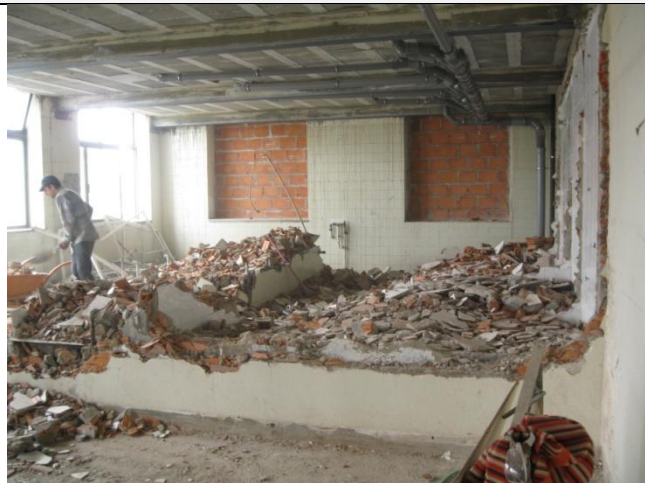
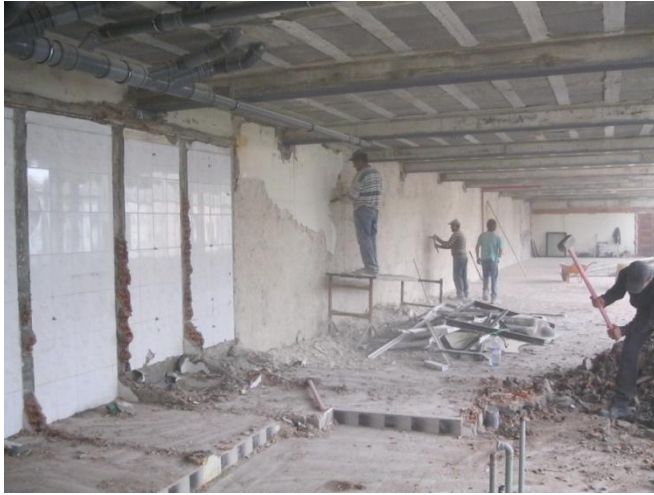
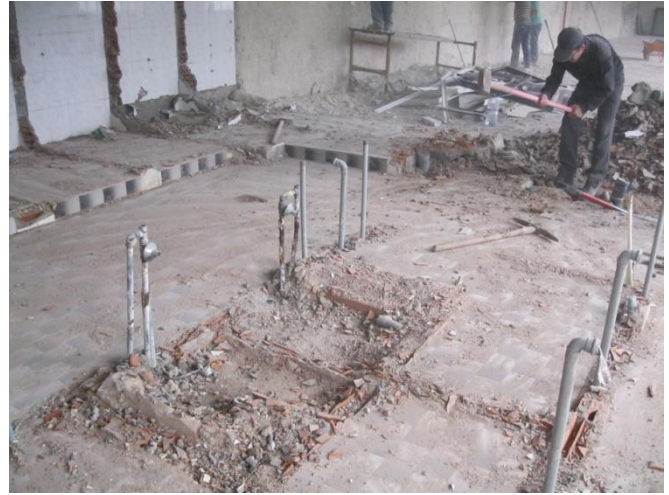
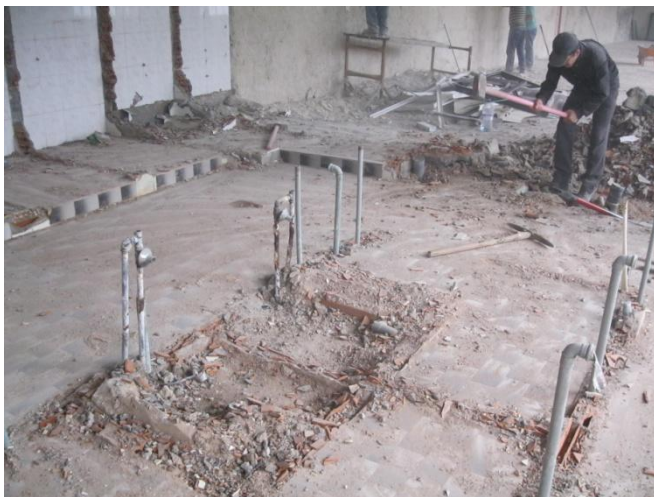
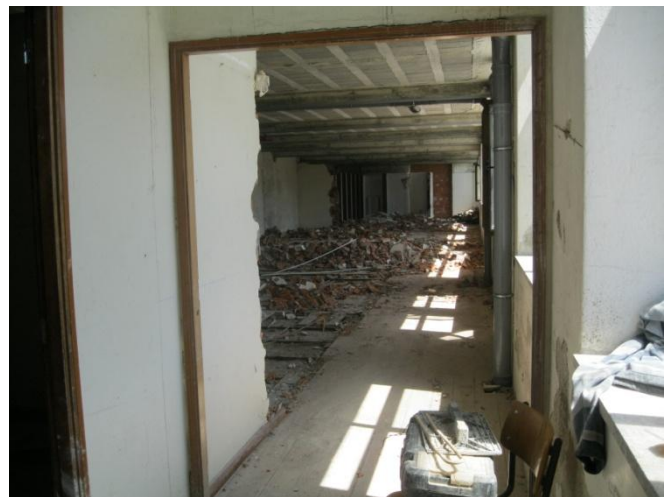
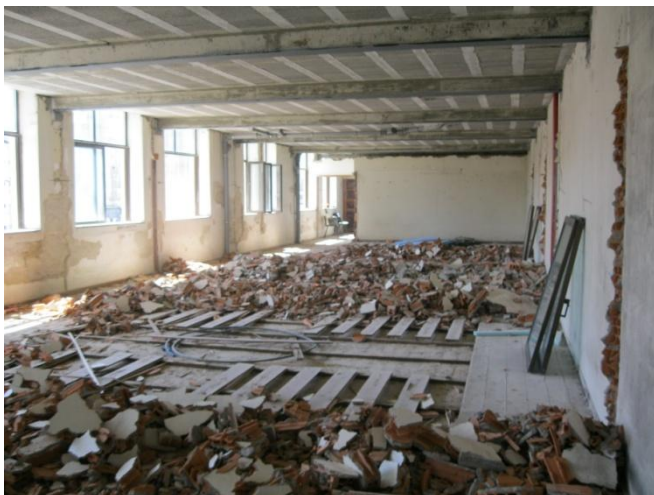
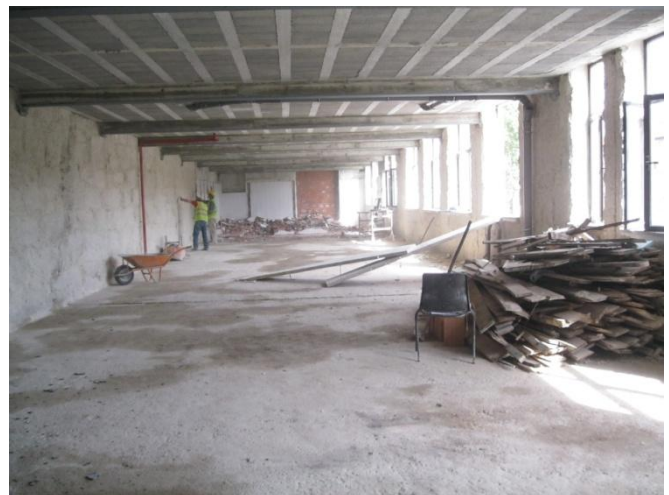
DEMOLIÇÕES

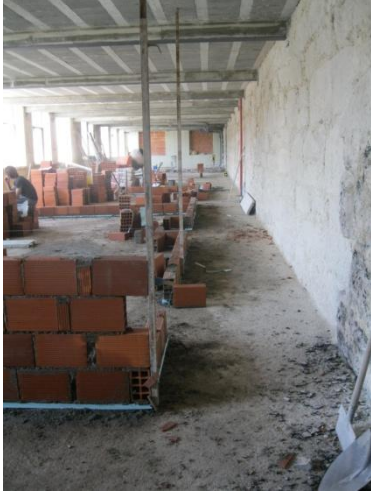
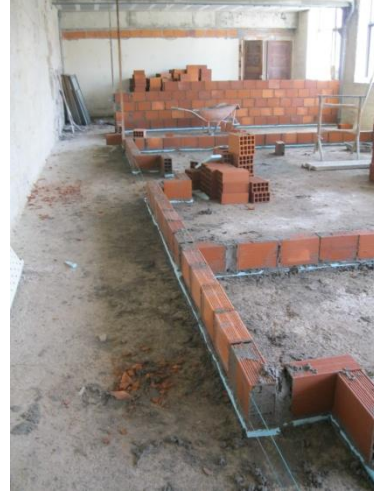
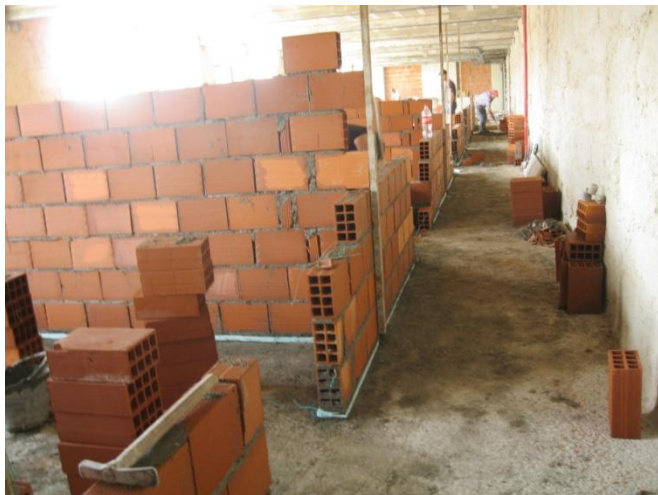
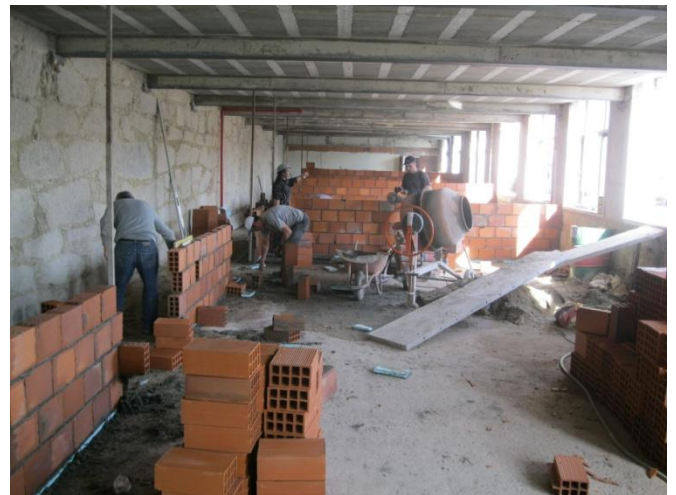
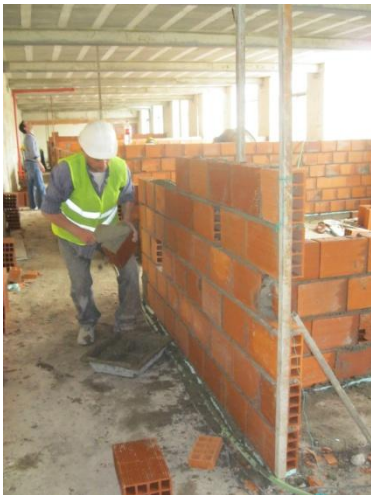
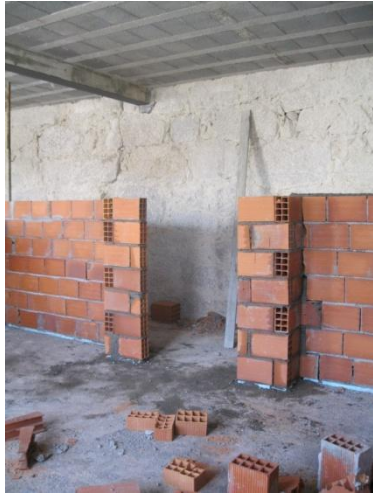
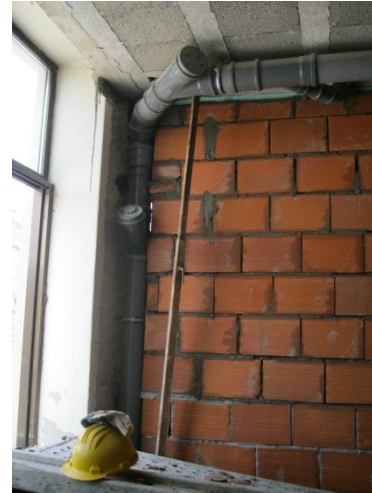
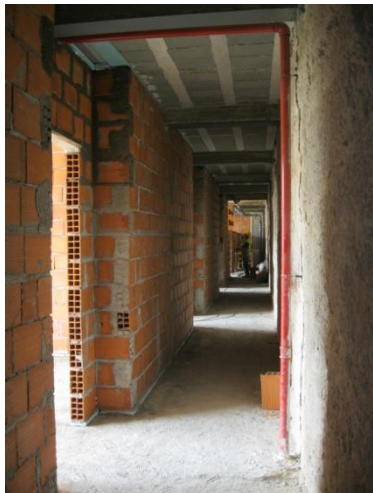
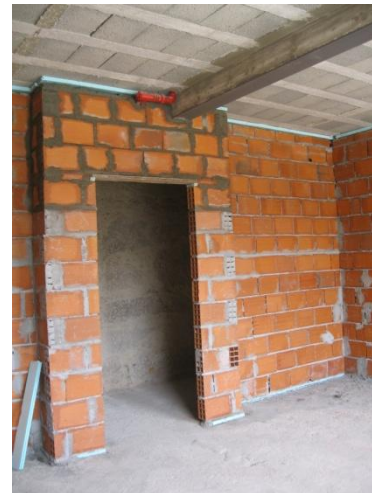
EXECUÇÃO PAREDES INTERIORES - TIJOLO

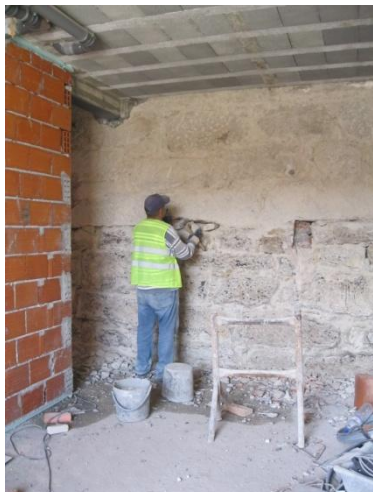
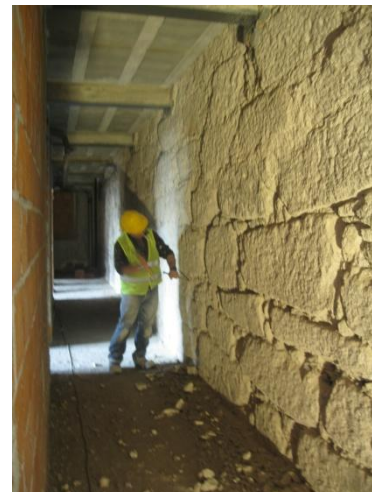
DEMOLIÇÃO REVESTIMENTO ALVENARIA DE PEDRA

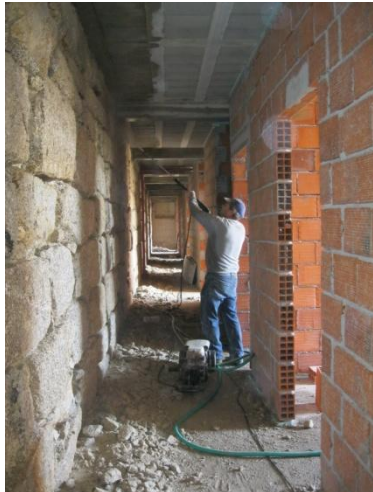
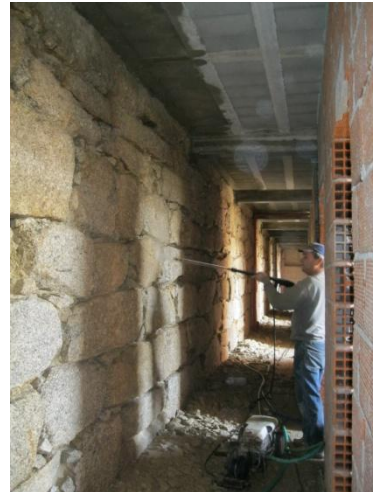
LAVAGEM ALVENARIA DE PEDRA

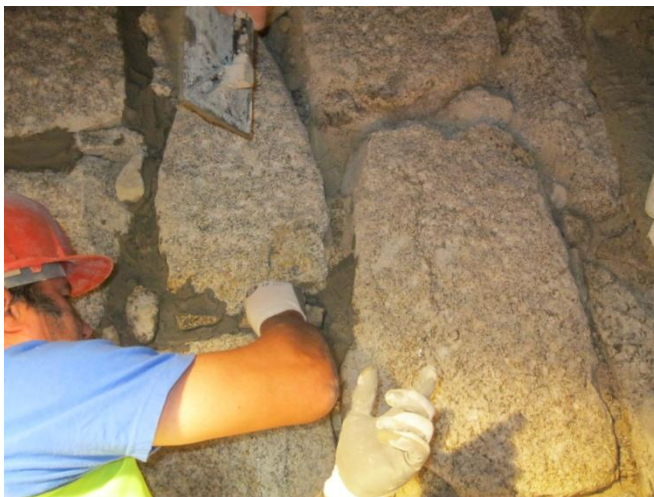
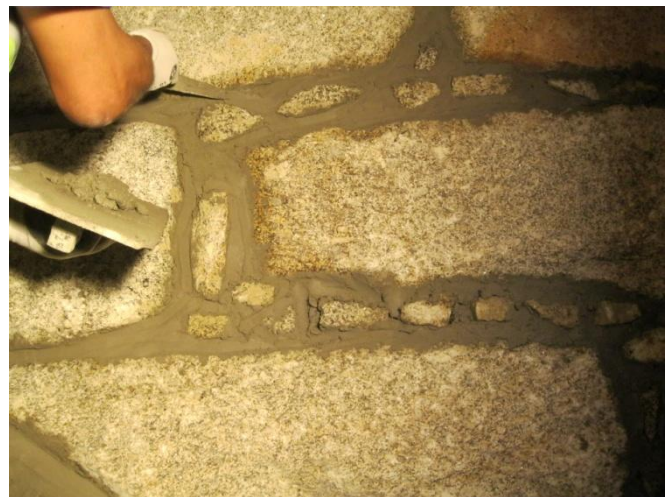
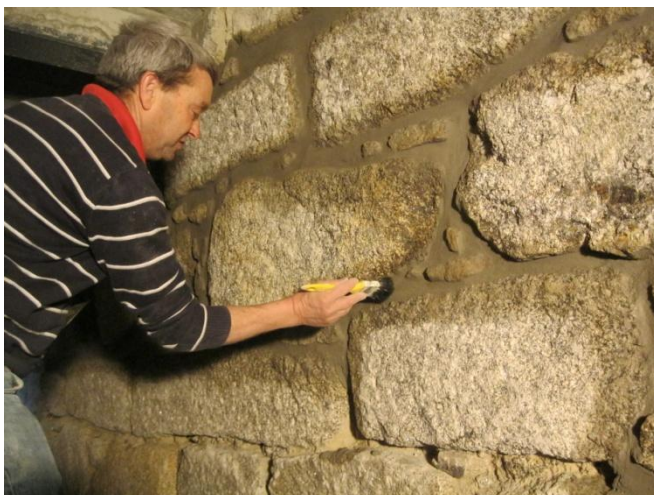
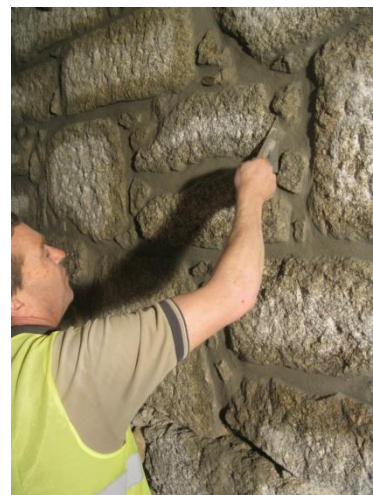
EXECUÇÃO DE JUNTAS ENTRE PEDRAS

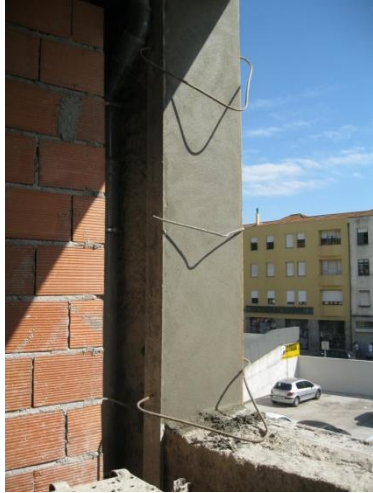
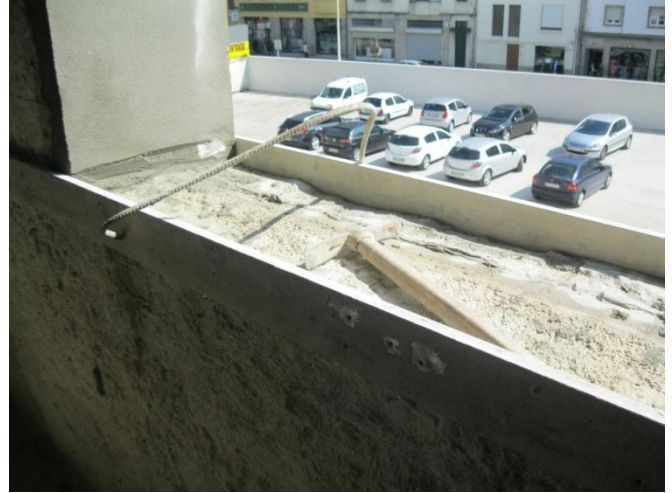
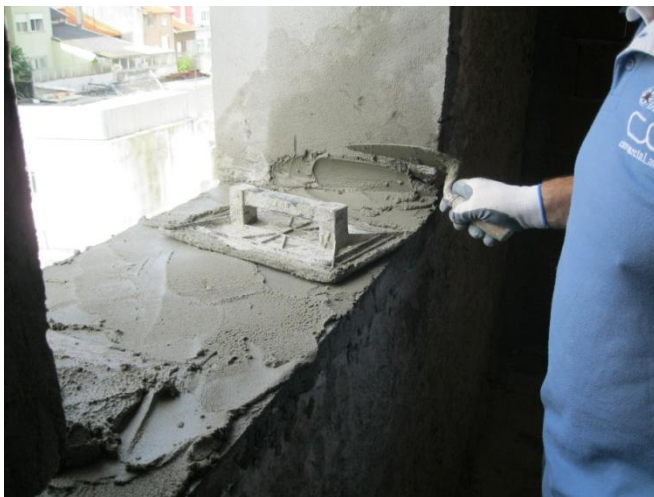
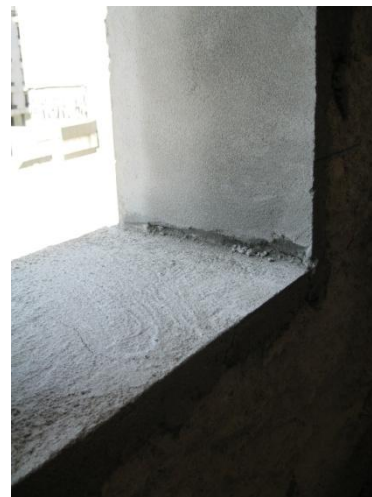
EXECUÇÃO PADIEIRA/OMBREIRA VÃO EXTERIOR

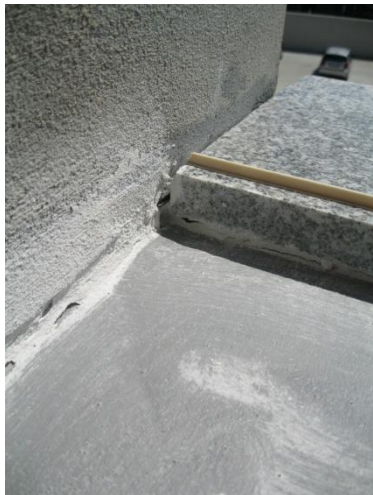
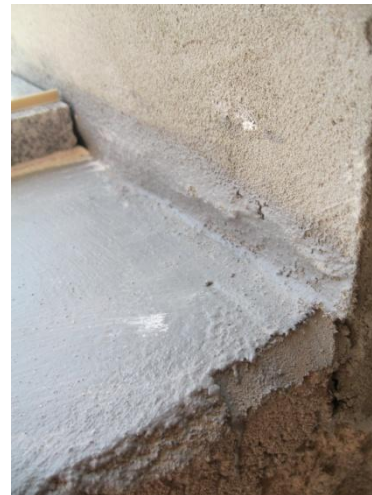
IMPERMEABILIZAÇÃO EM PADIEIRA VÃO EXTERIOR

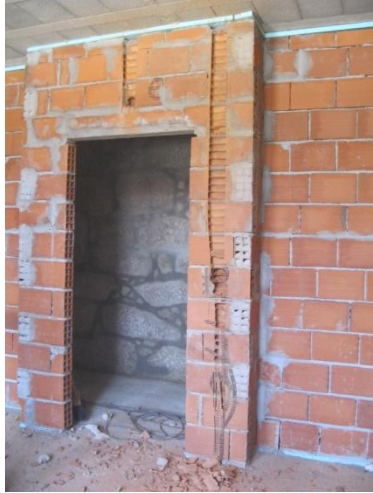
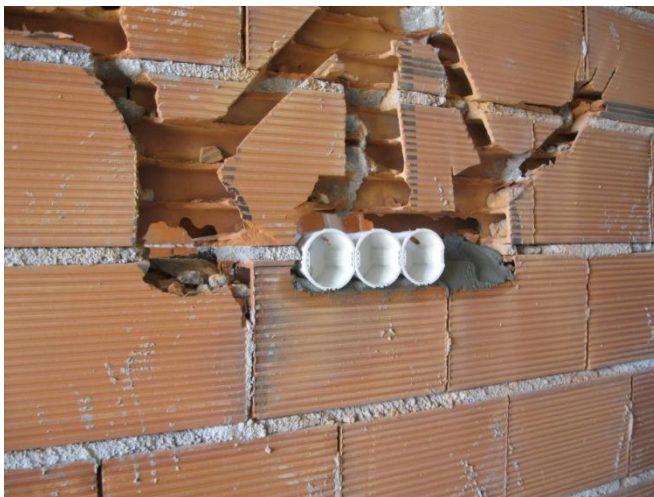
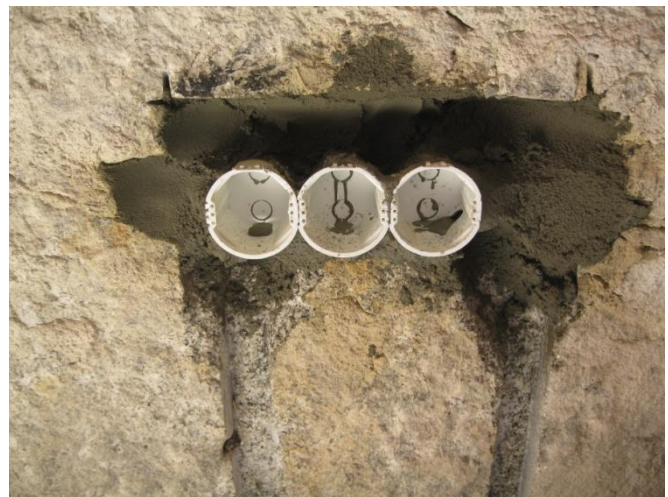
ABERTURA ROÇOS - ELETRICIDADE

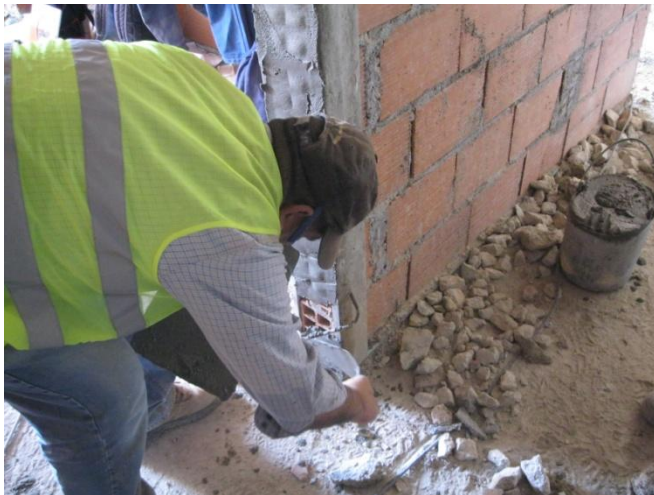
EXECUÇÃO PADIEIRA/OMBREIRA VÃO INTERIOR

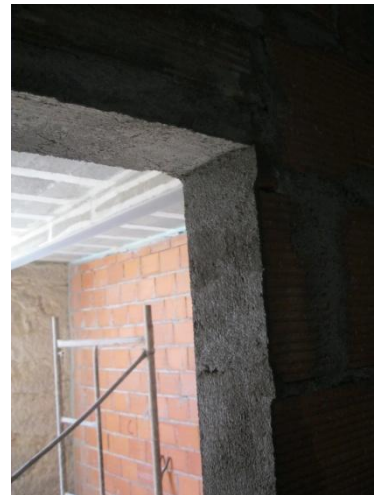
EXECUÇÃO PADIEIRA/OMBREIRA VÃO INTERIOR

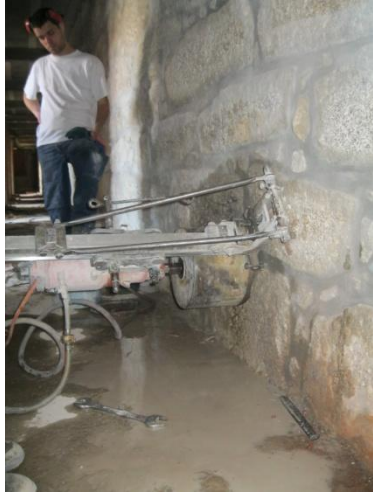
EXECUÇÃO DE ABERTURA PARA VENTILAÇÃO

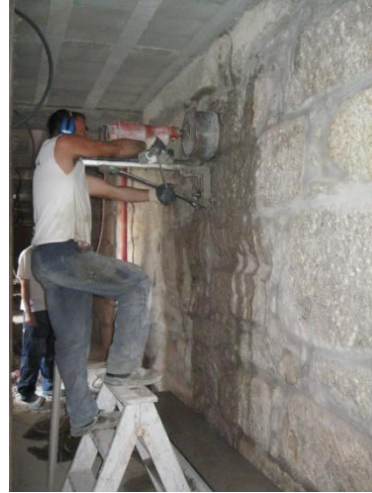
EXECUÇÃO DE ABERTURA PARA VENTILAÇÃO

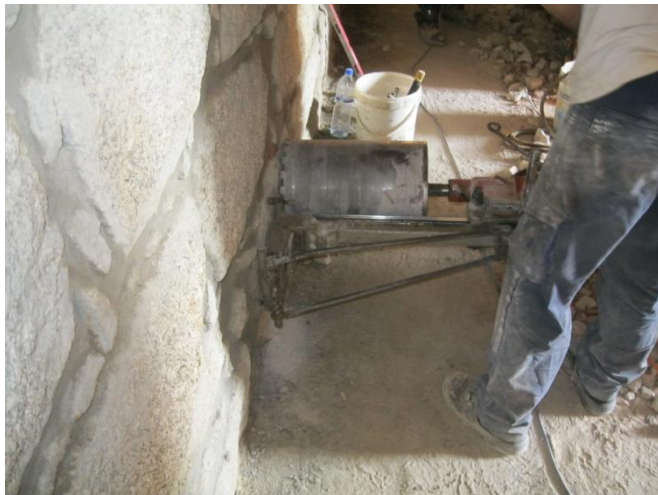
EXECUÇÃO DE ABERTURA PARA VENTILAÇÃO

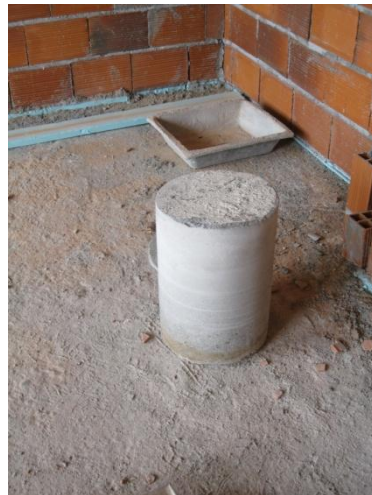
EXECUÇÃO DE ABERTURA PARA VENTILAÇÃO - CAROTE

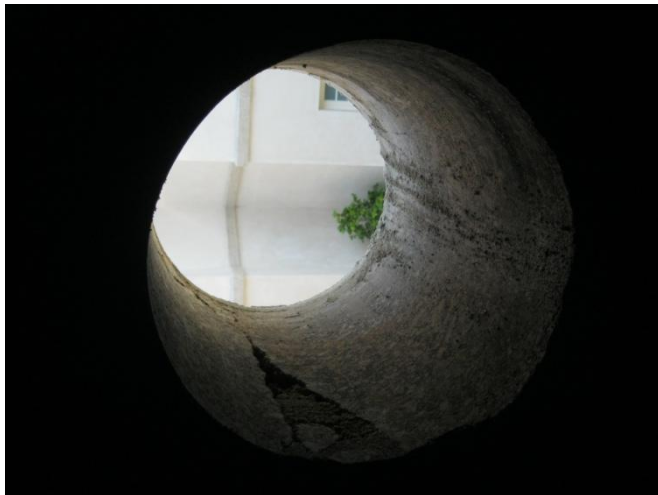
ABERTURA DE VENTILAÇÃO

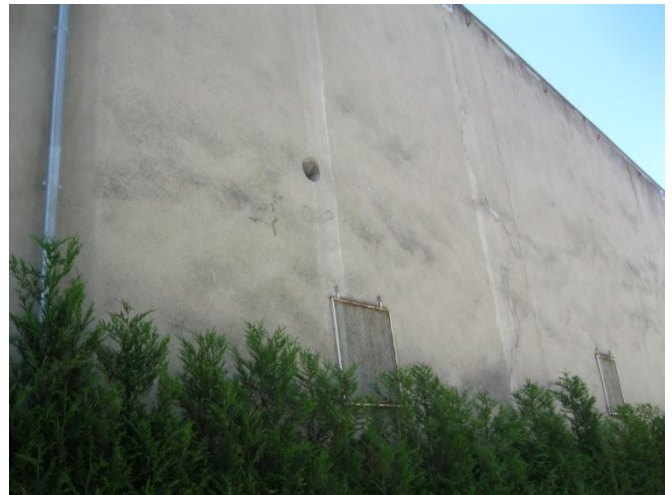
ABERTURA DE VENTILAÇÃO

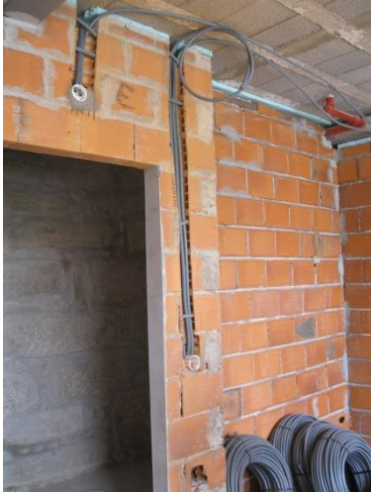
TUBAGEM ELETRICIDADE

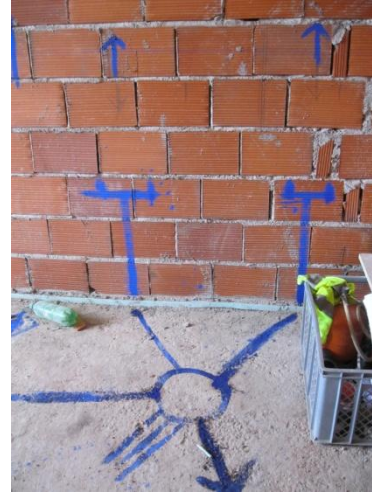
EXECUÇÃO DA REDE DE DRENAGEM - MARCAÇÕES

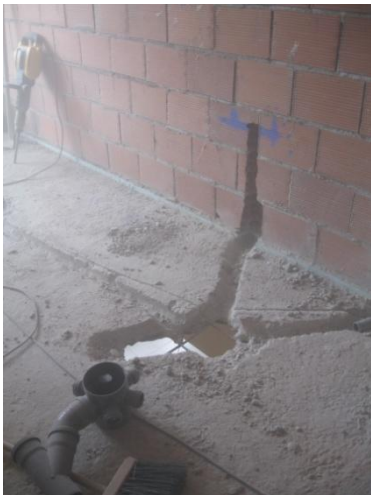
EXECUÇÃO DA REDE DE DRENAGEM - ABERTURA ROÇOS

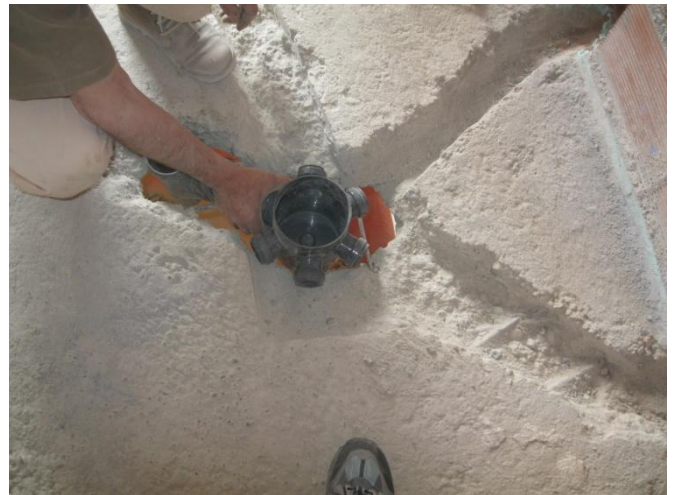
EXECUÇÃO DA REDE DE DRENAGEM

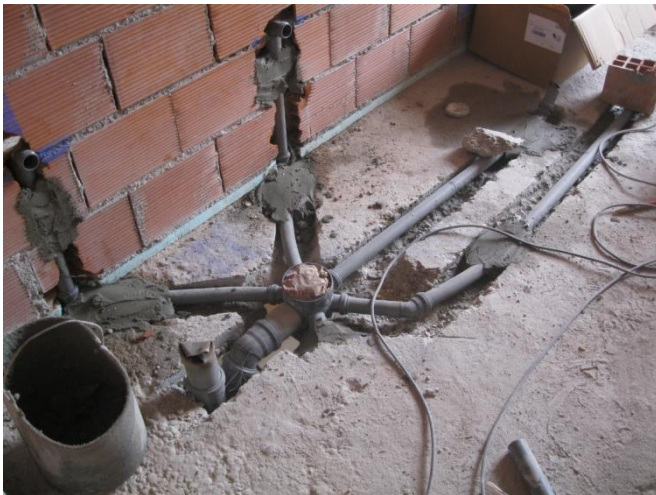
EXECUÇÃO DA REDE DE DRENAGEM

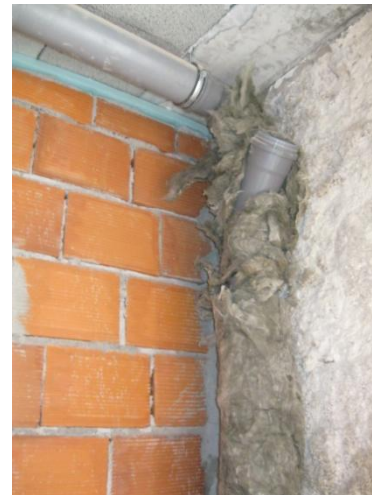
ISOLAMENTO DE TUBAGEM DA REDE DE DRENAGEM

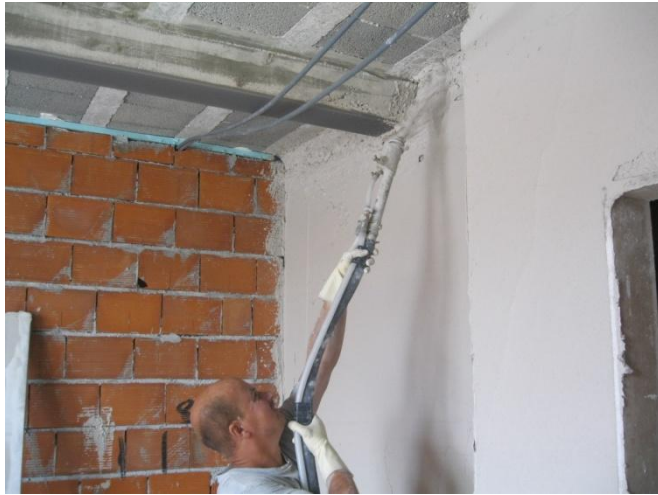
GESSO PROJETADO

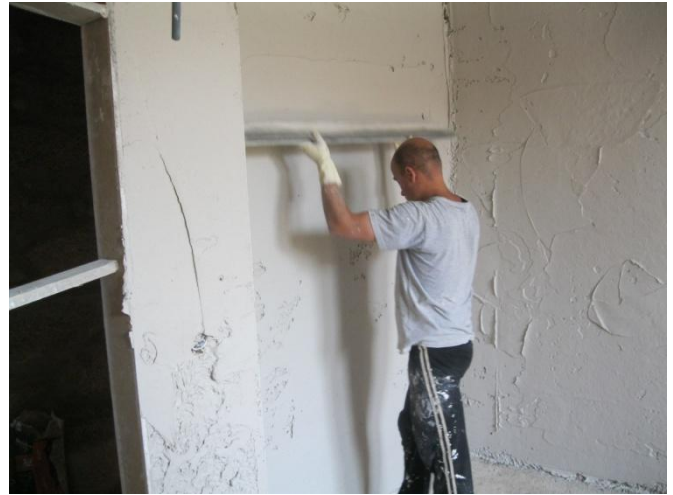
GESSO PROJETADO - BARRAMENTO

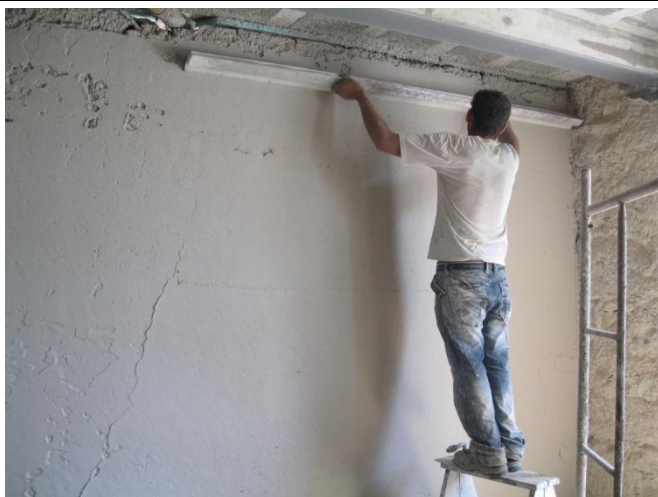
GESSO PROJETADO - BARRAMENTO

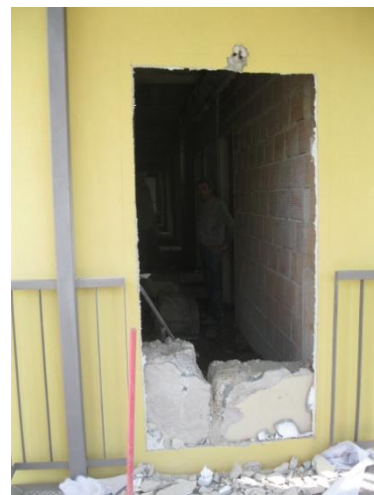
ABERTURA VÃO EXTERIOR

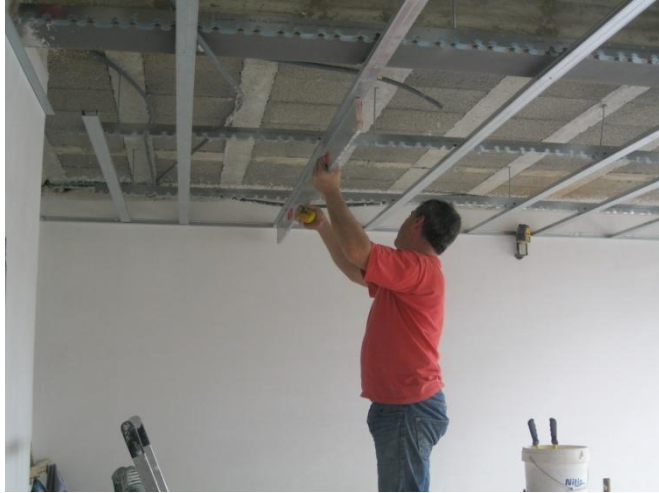
EXECUÇÃO TETO FALSO - ARMADURAS

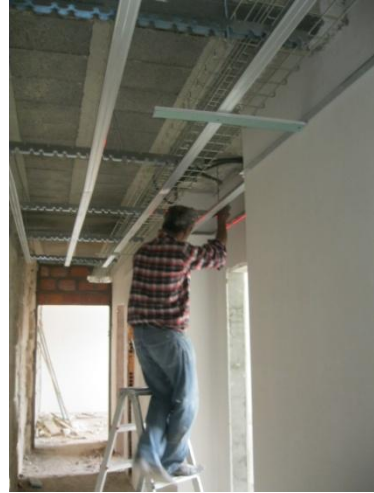
EXECUÇÃO TETO FALSO - ARMADURAS

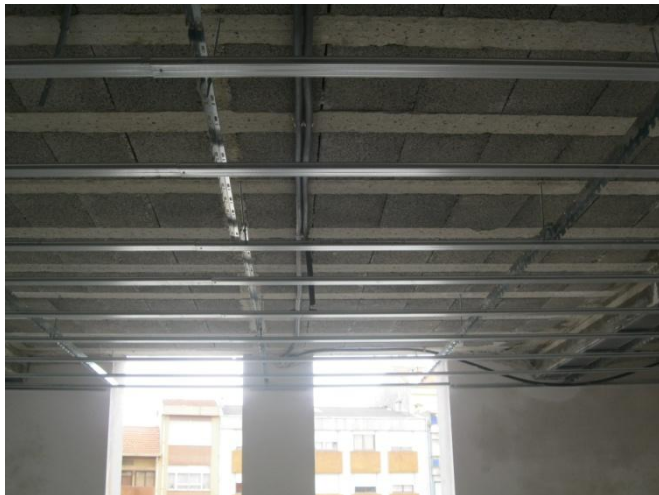
EXECUÇÃO TETO FALSO - ARMADURAS

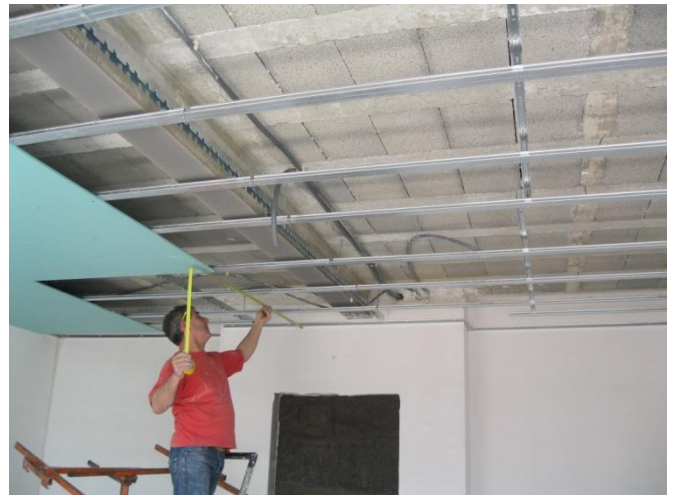
EXECUÇÃO TETO FALSO - PLACAS GESSO CARTONADO

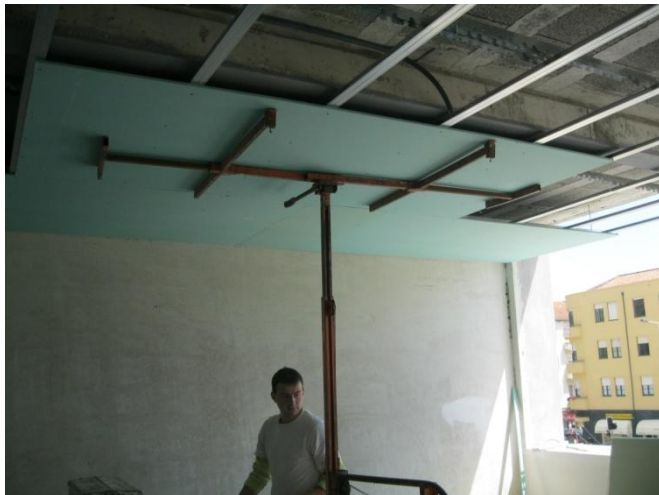
EXECUÇÃO TETO FALSO - PLACAS GESSO CARTONADO

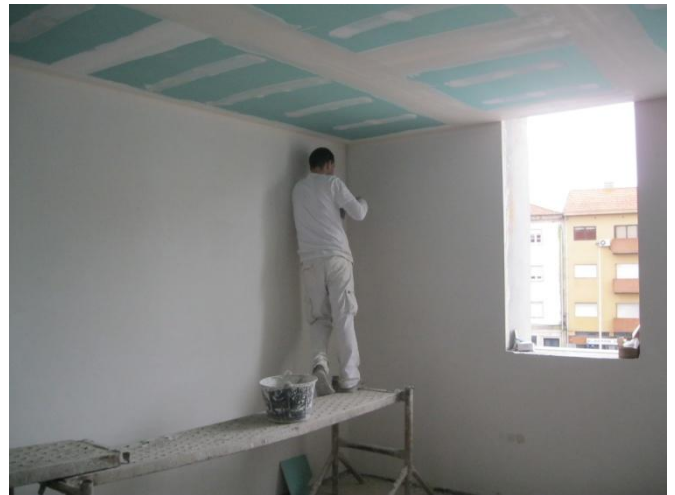
EXECUÇÃO TETO FALSO - PREPARAÇÃO

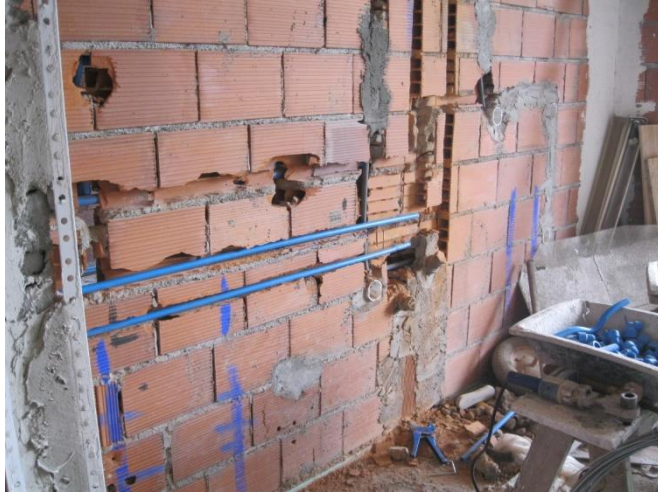
REDE DE ABASTECIMENTO DE ÁGUA

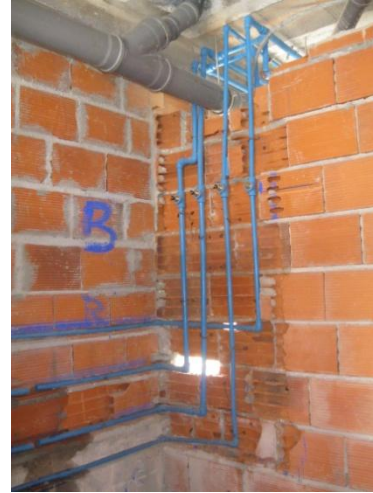
REDE DE ABASTECIMENTO DE ÁGUA

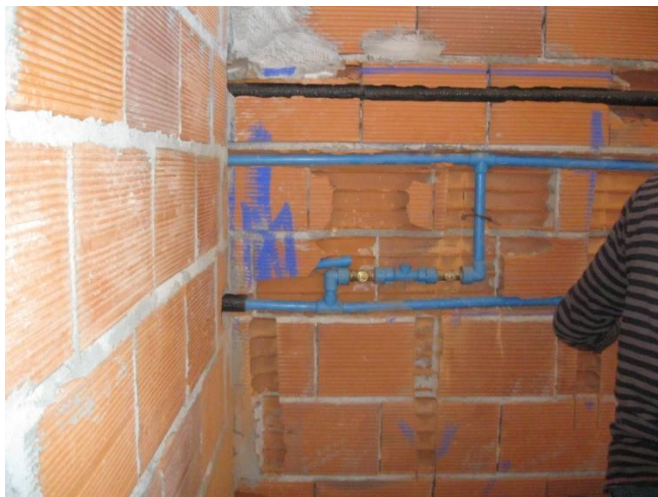
REDE DE ABASTECIMENTO DE ÁGUA

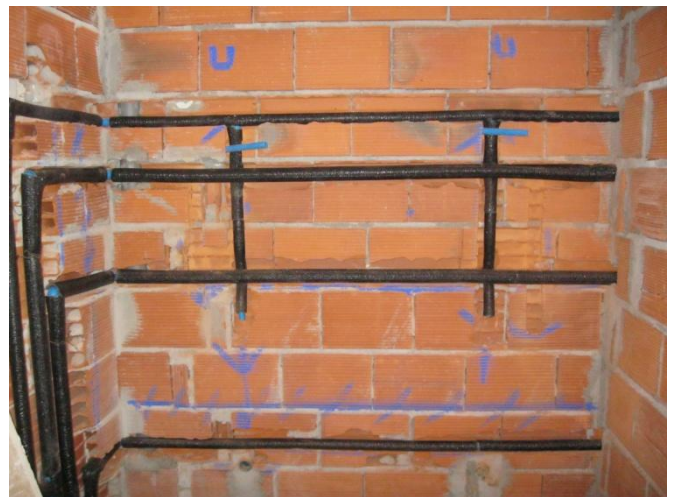
REDE DE ABASTECIMENTO DE ÁGUA - PROTEÇÃO TUBAGEM

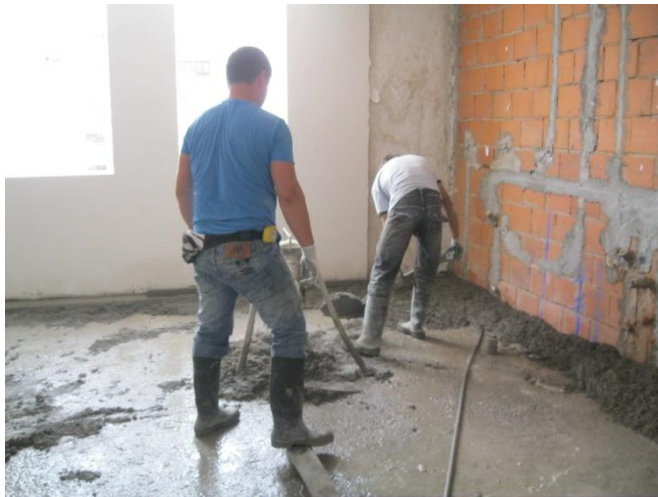
EXECUÇÃO DE REVESTIMENTO DO PAVIMENTO

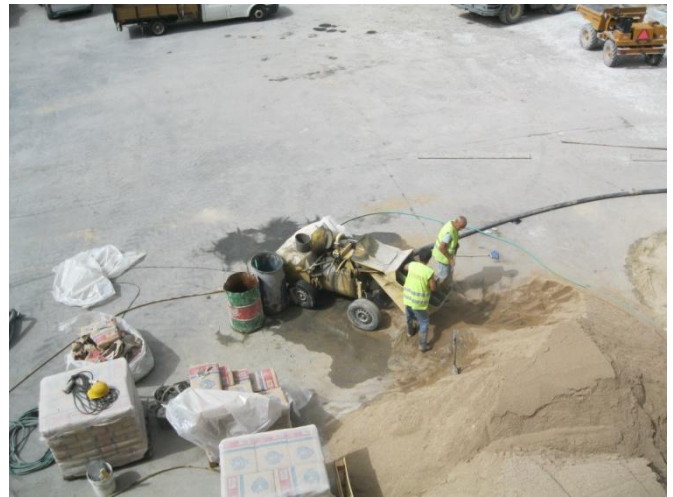
EXECUÇÃO DE REVESTIMENTO DO PAVIMENTO

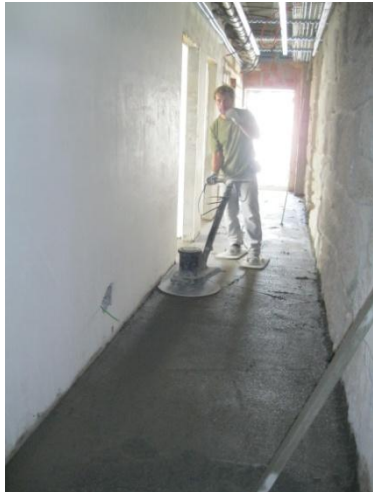
EXECUÇÃO DE REVESTIMENTO DO PAVIMENTO

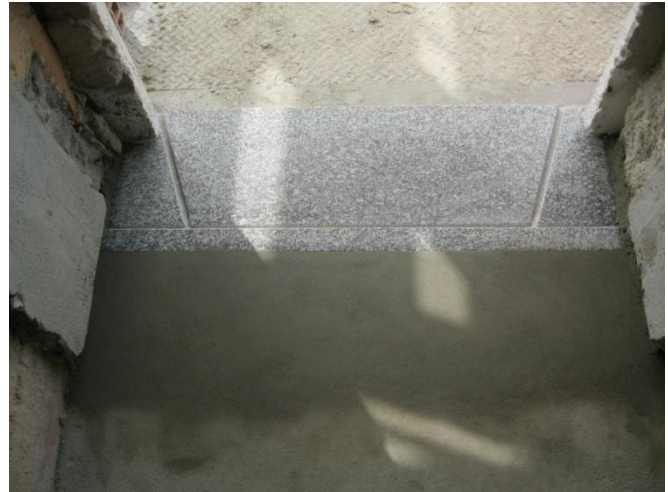
SOLEIRA DE VÃO EXTERIOR

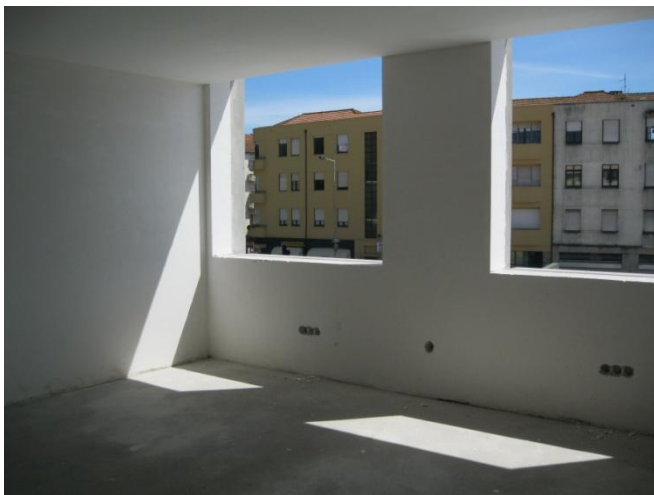
QUARTO - PINTURA DE PAREDES E TETOS

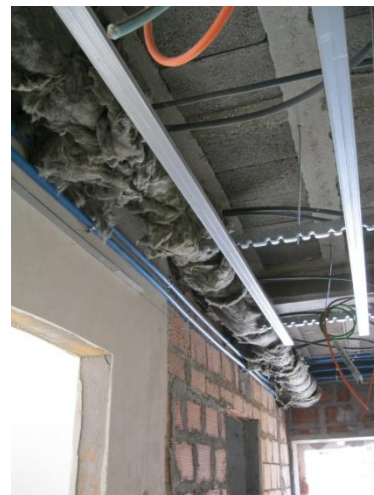
ISOLAMENTO DE TUBAGEM DA REDE DE DRENAGEM

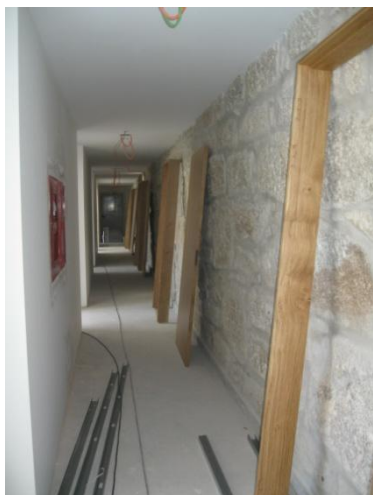
VÃOS INTERIORES EM MADEIRA

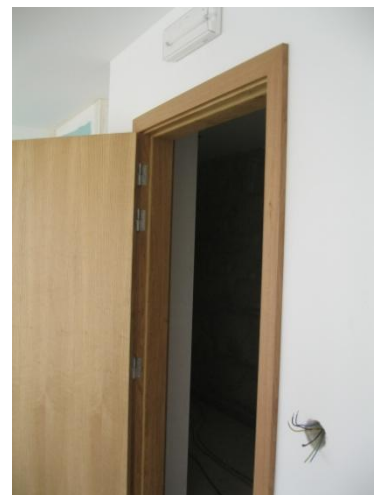
VÃOS INTERIORES EM MADEIRA

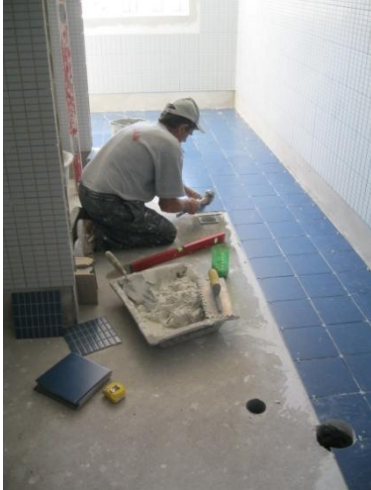
ASSENTAMENTO DE REVESTIMENTO CERÂMICO

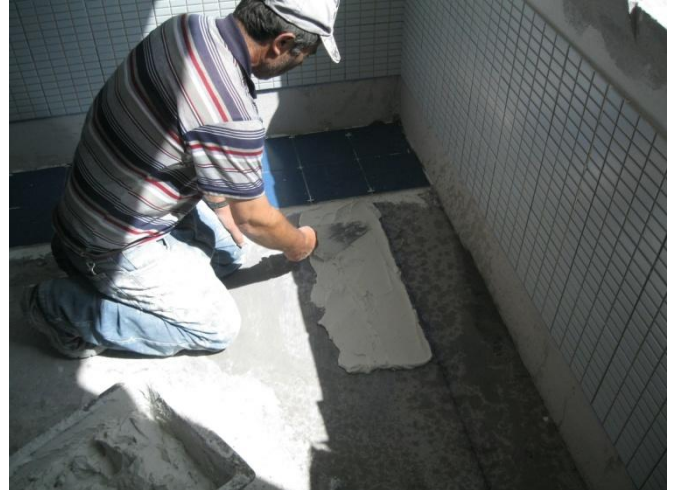
ASSENTAMENTO DE REVESTIMENTO CERÂMICO
