novembro de 2024

**SISTEMA DE GERENCIAMENTO
DE PAVIMENTOS ASFÁLTICOS
URBANOS:
PROPOSTA DE MATRIZ DE DECISÃO
DE MANUTENÇÃO
FUNDAMENTADA NA AVALIAÇÃO
DE PATOLOGIAS**

**Dissertação para obtenção do Grau de Mestre
em Engenharia Civil, Área de Especialização
em Gestão da Construção**

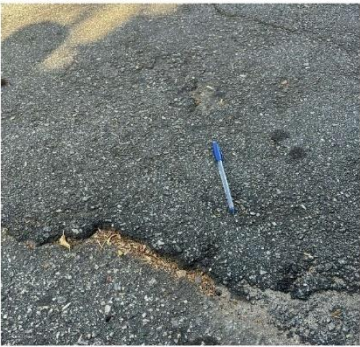
Remendo com escorregamento do material betuminoso	3,5	N.A	N.A

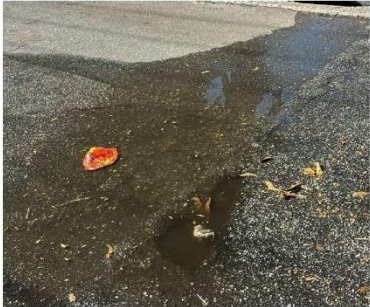
Buraco	0,03	N.A	15mm

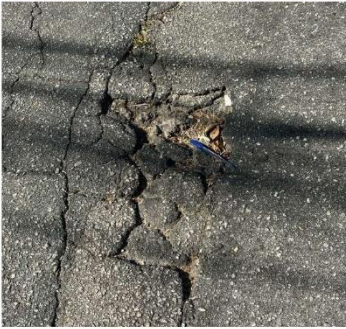
Buraco	0,08	N.A	16mm

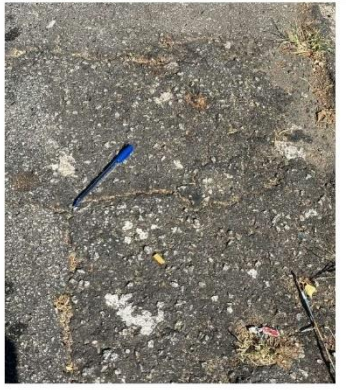
Desgaste da superfície	2	N.A	N.A

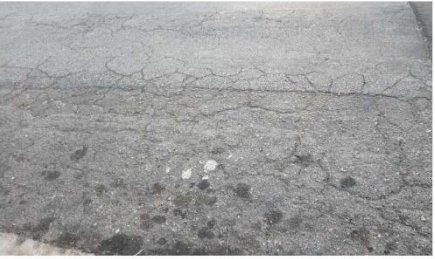
Afundamento por consolidação	2,5	NA	10

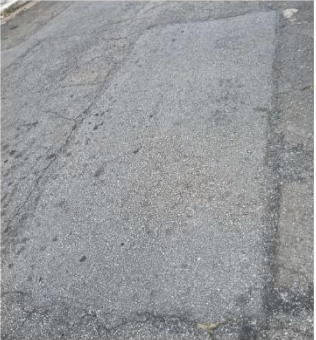
Remendos bem executados	15	NA	NA

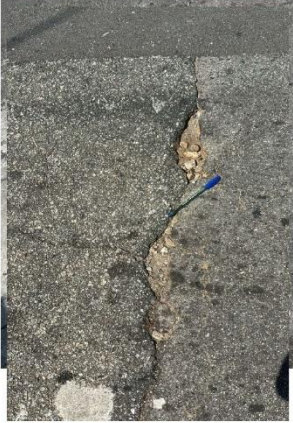
Buracos	0,1	NA

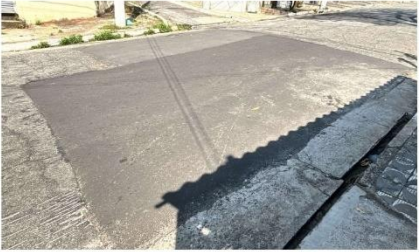
Remendos	20	NA	NA
Trecho 3

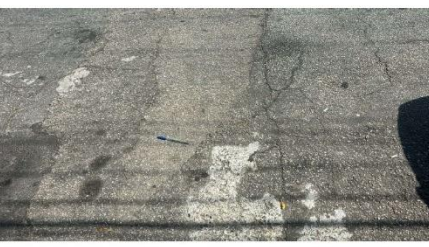
Afundamento por consolidação	1,8	NA	24
